# GUTACHTEN ZUR ERMITTLUNG DER VERKEHRSWERTE

## WOHNUNG TOP W 4

## GARAGE TOP G 16

**LIEGENSCHAFT**  
**EZ 1100 GRUNDBUCH 81014 RUM**  
**WOHNUNG TOP W 4 UND GARAGE TOP G 16**

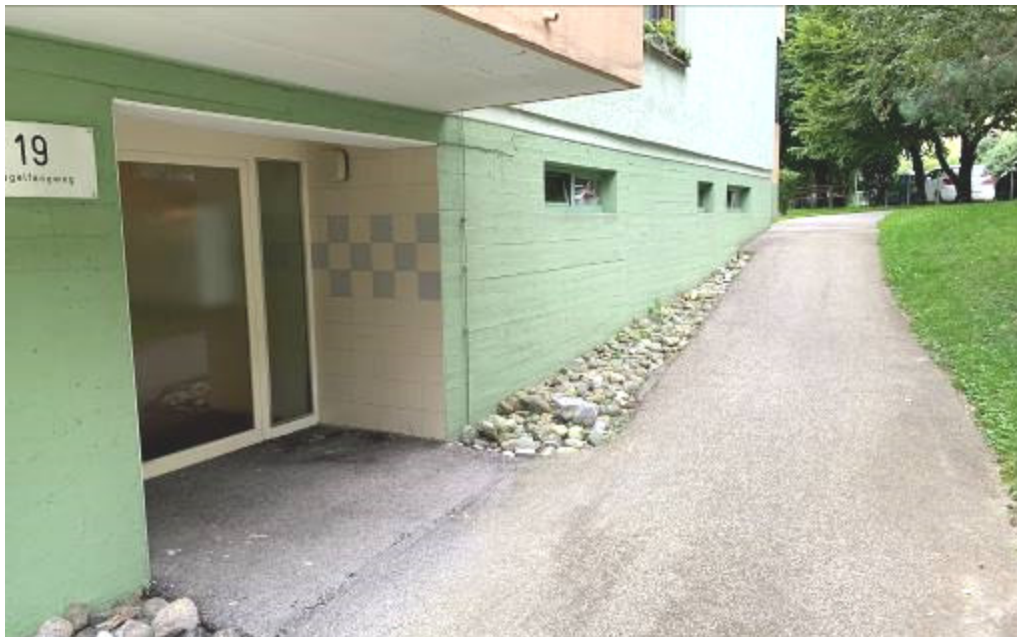
Die Zufahrt zur Liegenschaft erfolgt über öffentliche Straßen und auf dem Grundstück über eine asphaltierte Zufahrtsfläche. Östlich des Gebäudes befinden sich allgemeine Abstellplätze, von denen man auch durch eine Haustüre in die Wohnanlage gelangt. Das nachfolgende Bild zeigt den Haupteingang von der Westseite auf dem Niveau des Kellergeschoßes, an den ein Gang und das allgemeine Stiegenhaus anschließen.

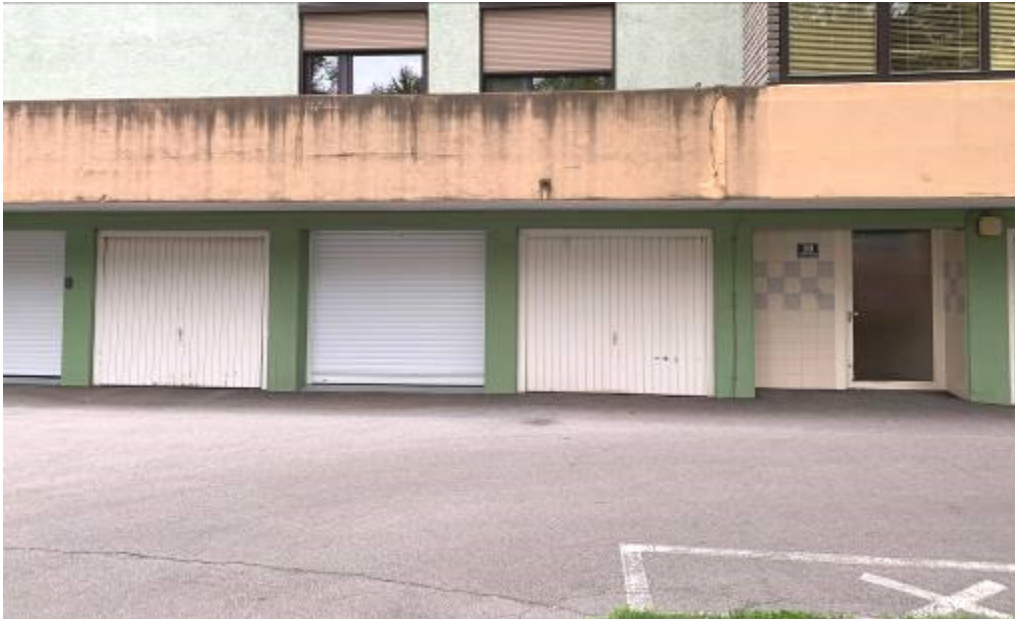
Ostseitig des Hauses liegen im Kellergeschoß abgeschlossene Garagen, die über die anschließende asphaltierte Außenfläche Zufahrbar sind. Bewertungsgegenständlich ist die Garage Top G 16, die südseitig des Osteinganges Kugelfangweg 19 liegt. Von dieser Seite gelangt man ebenfalls durch eine Eingangstür in einen Gang und das daran anschließende Stiegenhaus.

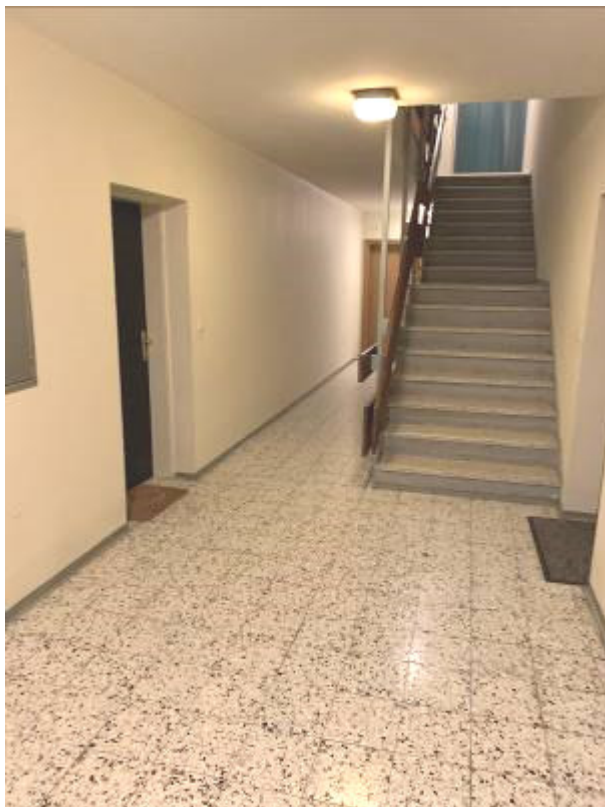
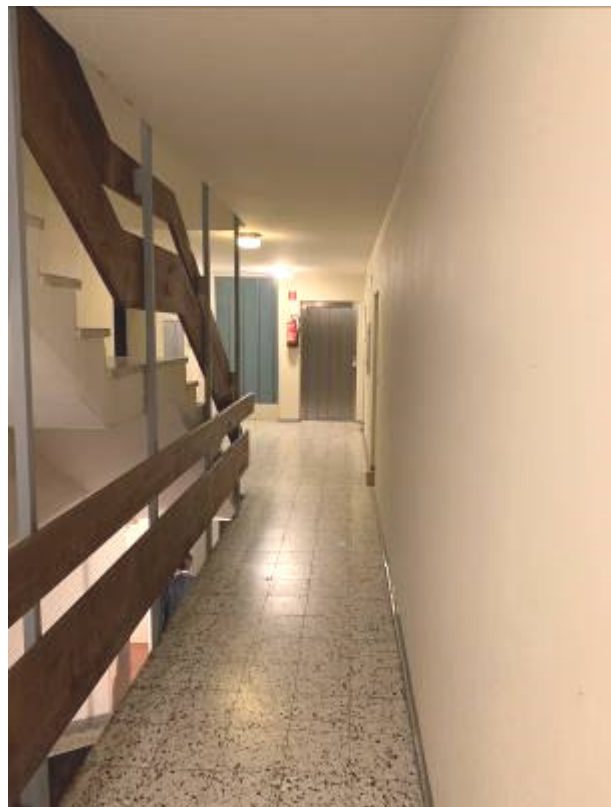
An das allgemeine Stiegenhaus schließen Stiegenläufe mit Gängen auf den jeweiligen Geschossen an. Zur Erschließung der Geschosse besteht aber auch ein Lift mit einem Liftein- und -ausstieg auf allen Geschossen. Die nachfolgenden Bilder zeigen den Eingang in den Gangbereich des Kellergeschoßes, das anschließende Stiegenhaus mit dem Lifteinstieg und die Gangbereiche auf den Geschossen des Wohnhauses, die dem Baustandard von sozialen Wohnbauten in den 70-er Jahren entsprechen.

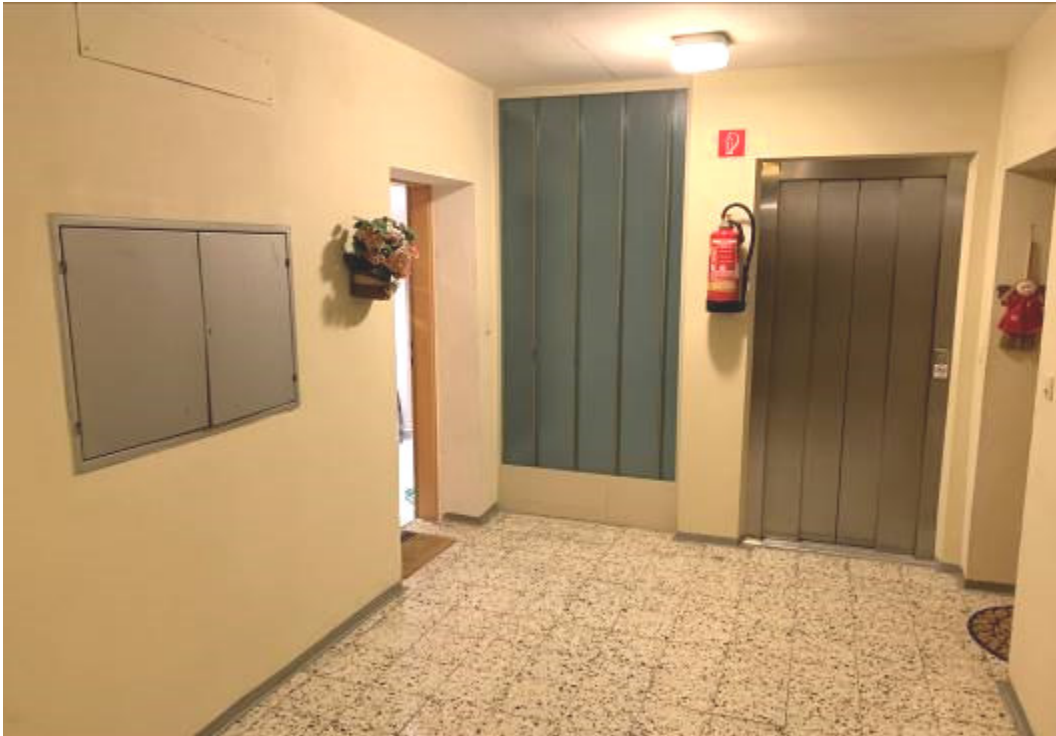
Die bewertungsgegenständliche Wohnung Top W 4 liegt im Erdgeschoß des Hauses Kugelfangweg 19 im südöstlichen Bereich. Am Ende des Stiegenhausganges schließt östlich die Wohnungseingangstüre an. Westlich vor dem Eingang in die Wohnung besteht der Liftausstieg und nördlich der Eingangstüre ist in die Mauer der Elektrokasten eingelassen.

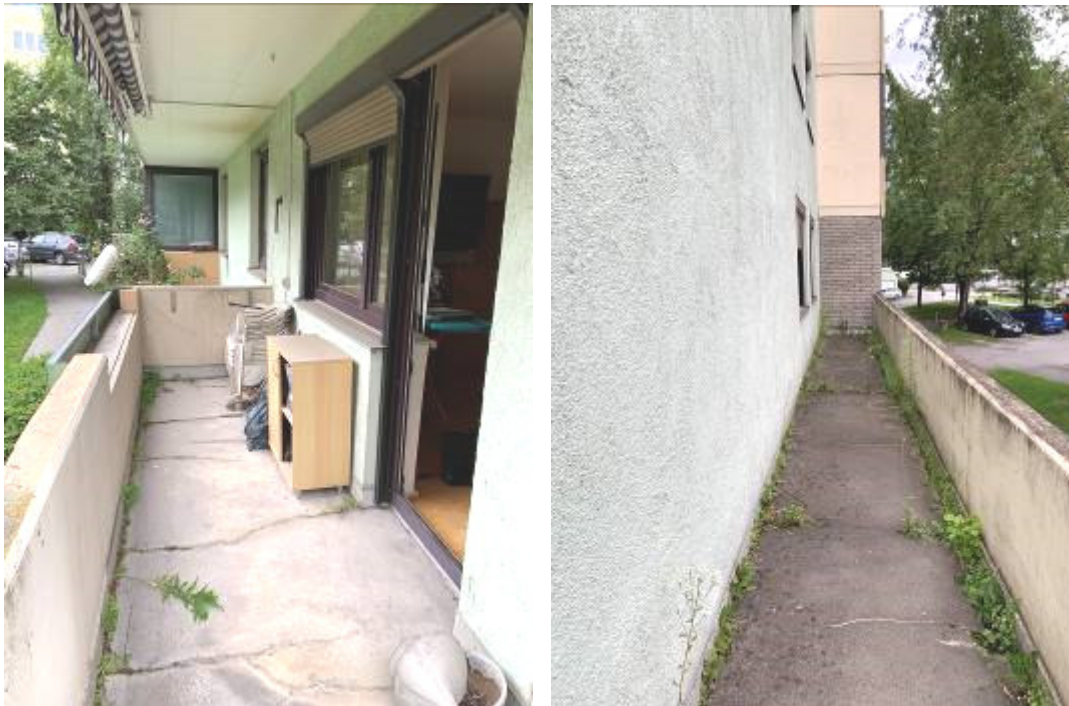
Der Wohnung ist süd- und ostseitig ein zusammenhängender Balkon vorgelagert, der vom Wohnzimmer aus zugebar ist.

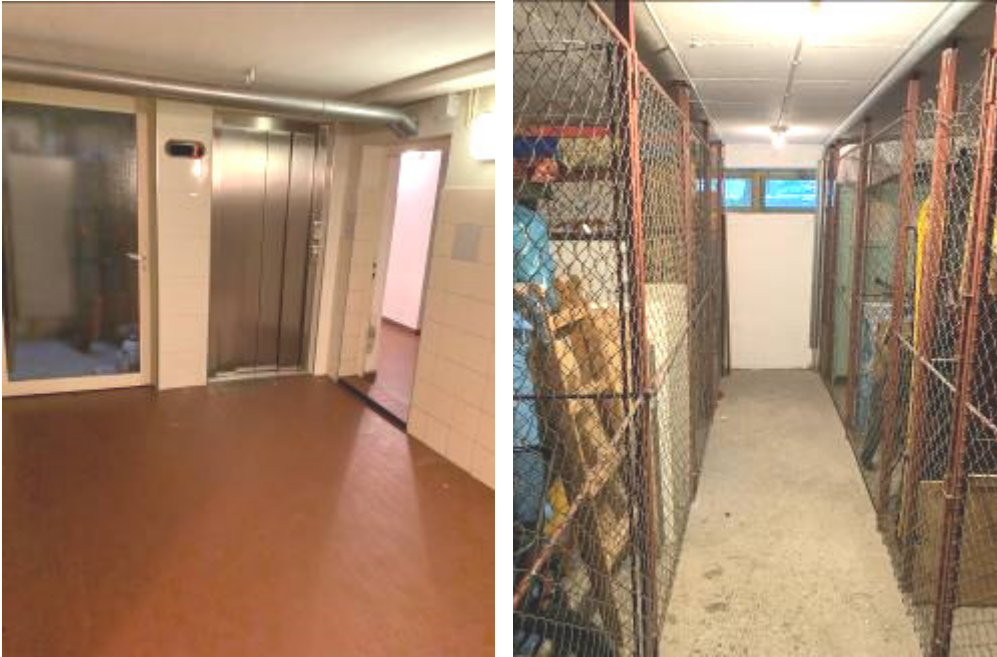
Seitlich der Stiege führt im Kellergeschoß ein Gang zu den Kellerabteilen, die mit in Eisenstehern eingelassenen Drahtgeflechten vom allgemeinen Gang und den seitlich anschließenden Abteilen abtrennt sind.

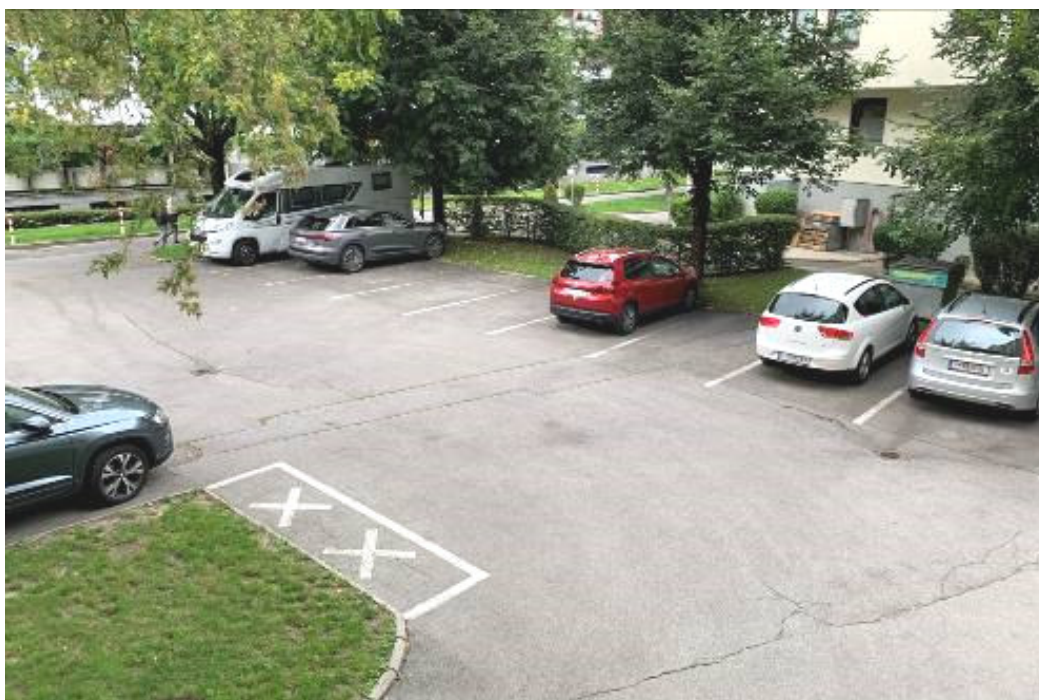
Ostseitig der Garagen schließen allgemeine, asphaltierte Flächen an, auf denen allgemeine Abstellplätze angeordnet sind. Teilweise bestehen begrünte und mit Bäumen bepflanzte Flächen. Entlang der ostseitigen Grundstücksgrenze verläuft von der Siemensstraße die Zufahrt zu den Abstellplätzen und auch zu den südlich angrenzenden Liegenschaften.

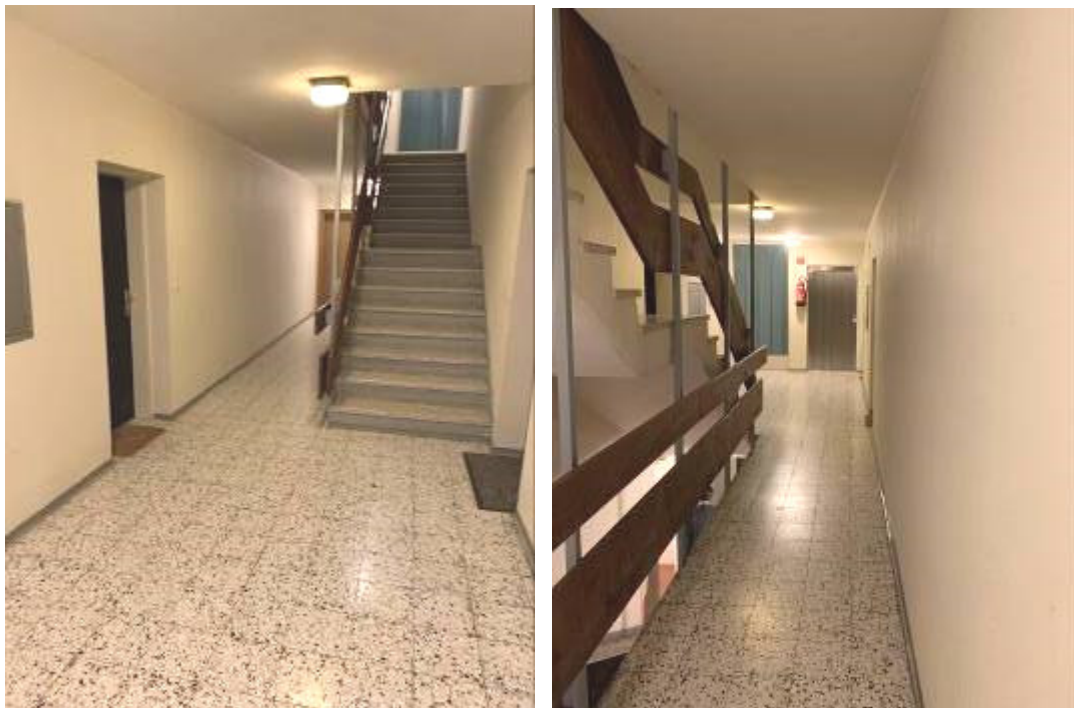
Nach dem Eingang im Untergeschoß des Hauses, gelangt man zum Stiegenhaus, von dem eine Stiege in das Erdgeschoß führt und ein Lift für die Erschließung der Geschoße sorgt. Im Stiegenhaus sind auf den Stufen, den Podesten und den Gängen Terrazzoplatten verlegt. Seitlich der Stiegen sind jeweils zwei breite Holzpaneele auf Eisenstehern aufgeschraubt.

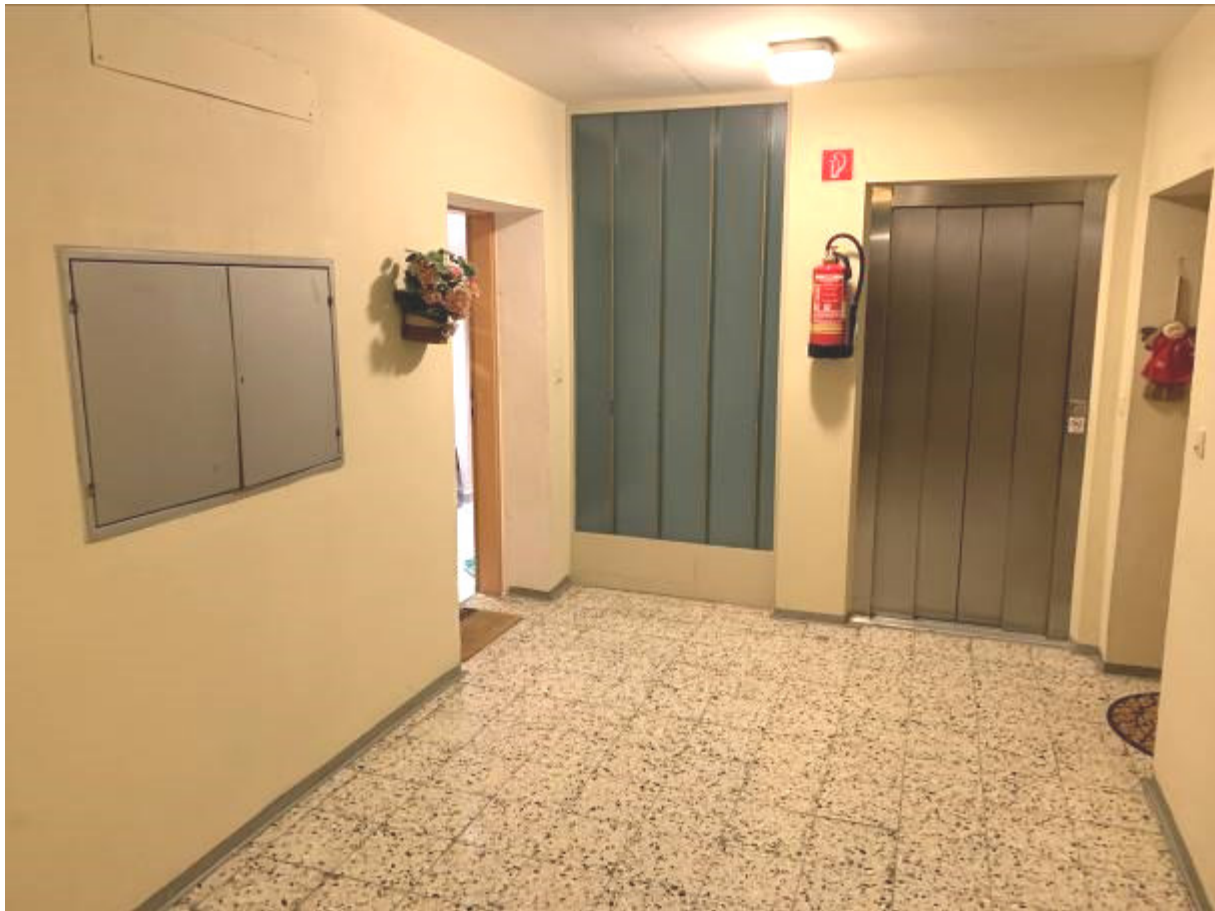
Links vor dem Eingang in die Wohnung ist der Elektrokasten in die Wand eingebaut, in dem vier Automatenicherungen und eine Funkzählereinheit für die bewertungsgegenständliche Wohnung installiert sind. Ein FI-Schalter ist im Elektrokasten nicht eingebaut.

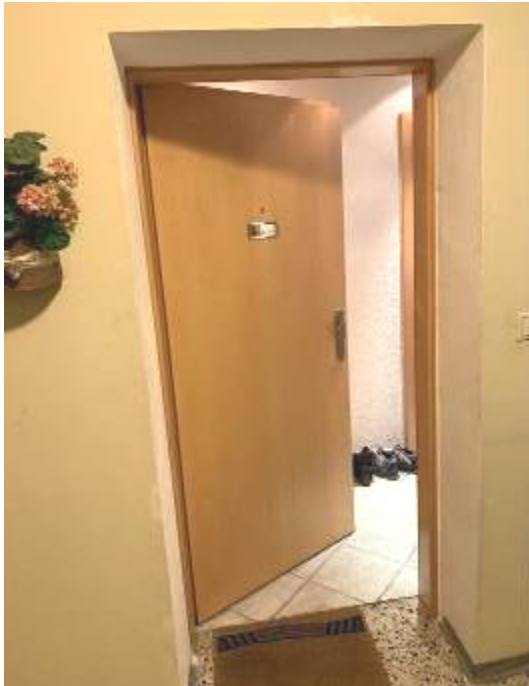
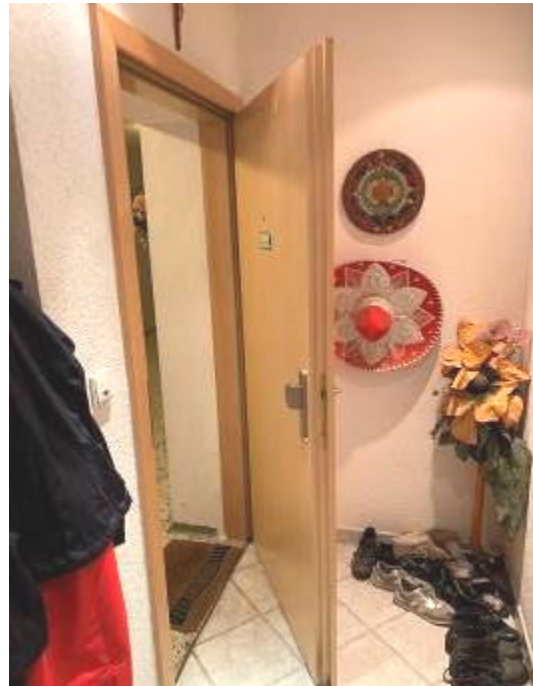
Die erneuerte, massive Wohnungseingangstüre mit Futtertürstock ist mit Sicherheitsbeschlägen ausgestattet. Die Innentüren bestehen aus Futterstocktüren mit glatt furnierten Türblättern und Edelstahlrückern.

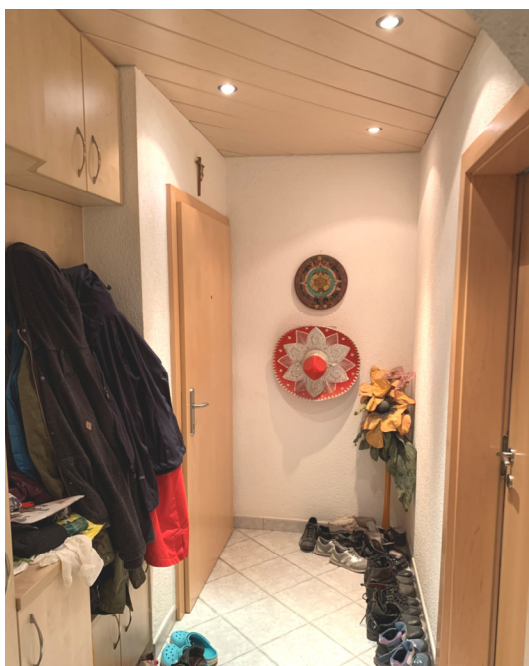
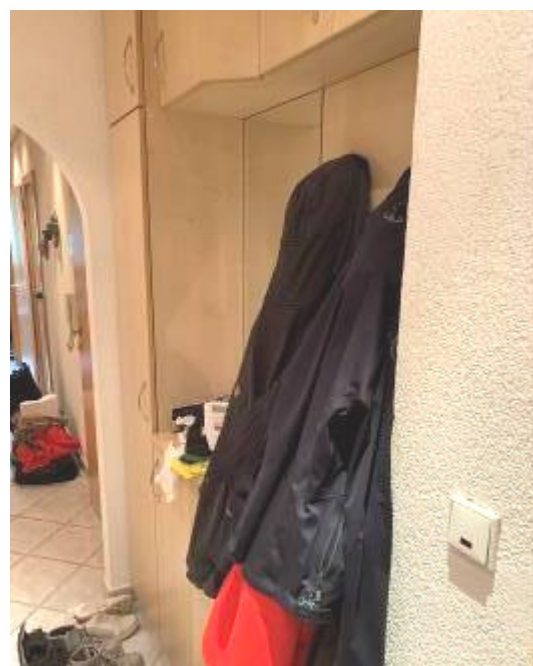
Im Flurbereich sind am Boden die Fliesen diagonal verlegt. Die Wände sind verputzt und gemalt. An der Decke ist eine Paneeldecke aufgesetzt, in die indirekte Beleuchtungskörper eingelassen sind. Nach dem Eingang befindet sich rechts in einer Nische ein Garderobenverbau, der aus verschiedenen Kästchen unterhalb und oberhalb, sowie einem Spiegel besteht.

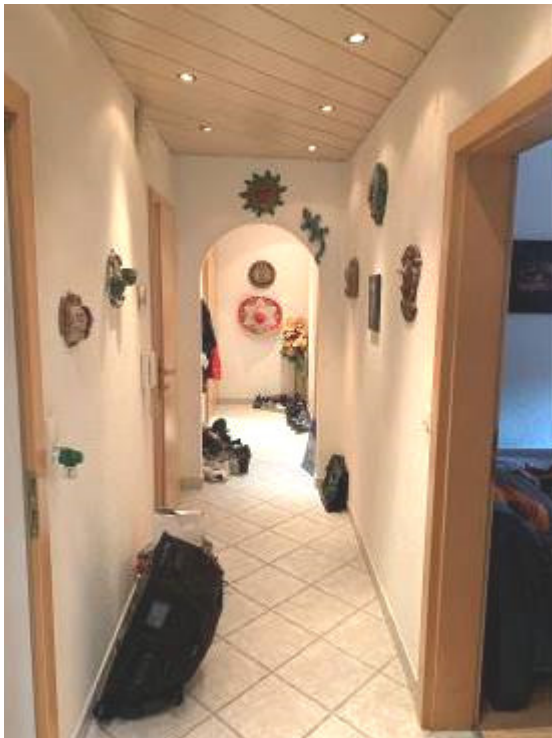
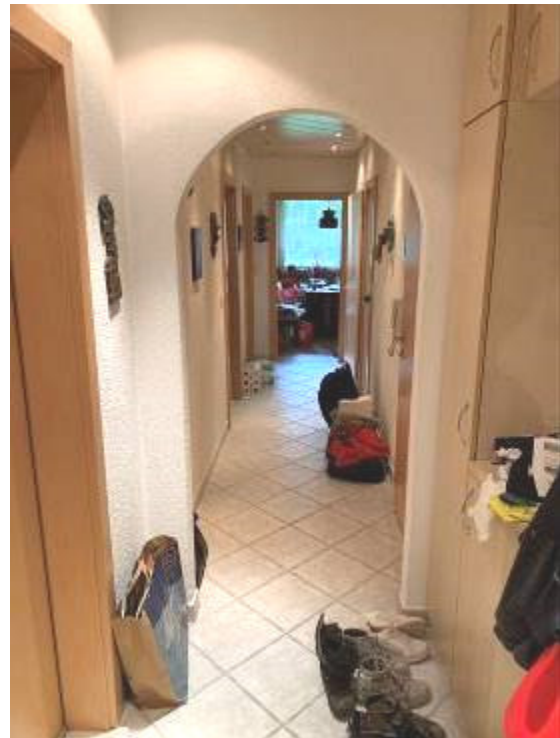
Durch einen Rundbogen gelangt man in den südseitig anschließenden Bereich des Flures, der bis zur südseitig anschließenden Küche reicht.

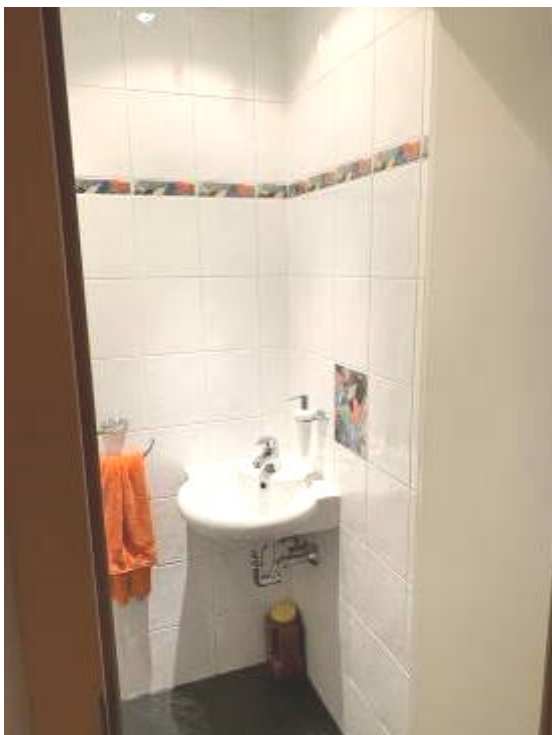
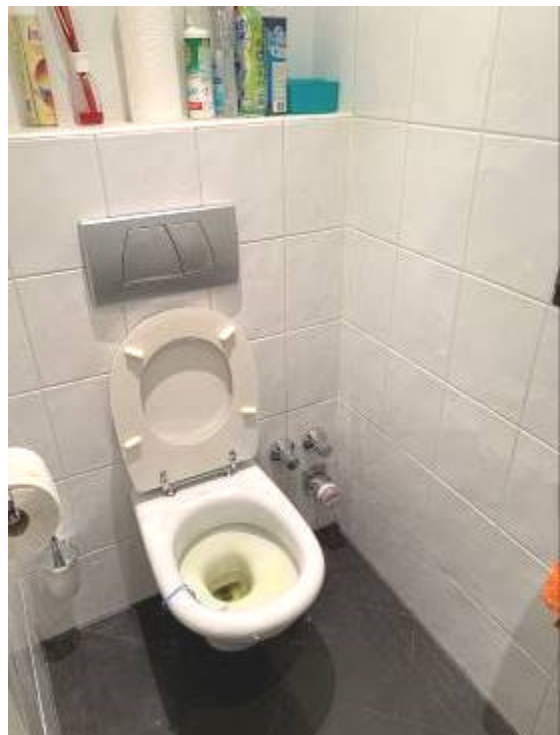
Rechts gelangt man in das WC, das ebenfalls saniert wurde. Am Boden ist ein anthrazitfarbener Fliesenboden verlegt. Die Wände sind bis zur Decke mit weißen Fliesen verkleidet. Im oberen Bereich der Wandfliesen ist eine umlaufende Bordüre verlegt. In die Paneeldecke sind Beleuchtungskörper eingelassen. Ausgestattet ist das WC mit einem WC mit Unterputzspülkasten und im Nordwesteck mit einem Handwaschbecken mit Einhebelmischer. Südseitig ist im Bereich der Decke oberhalb des WC ein Lüfter eingebaut. Im Innenbereich sind die Tür und der Futtertürstock im WC weiß furniert.

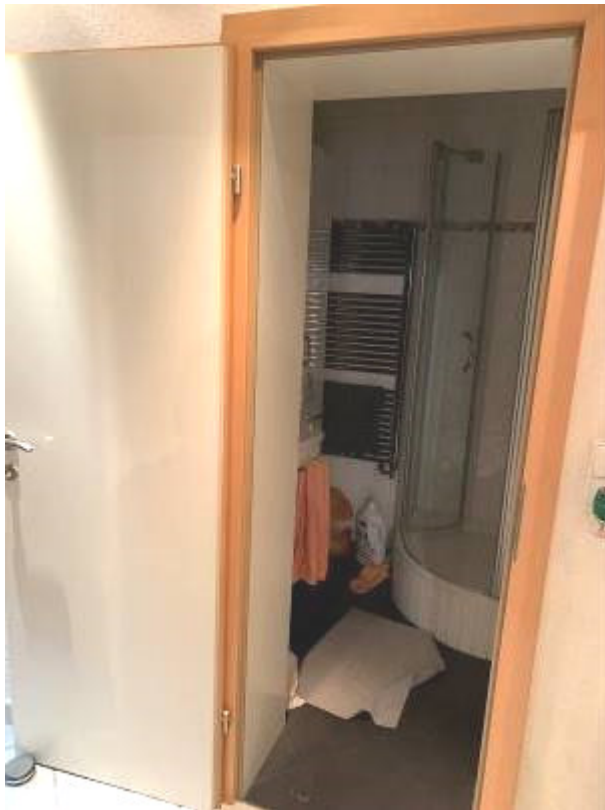
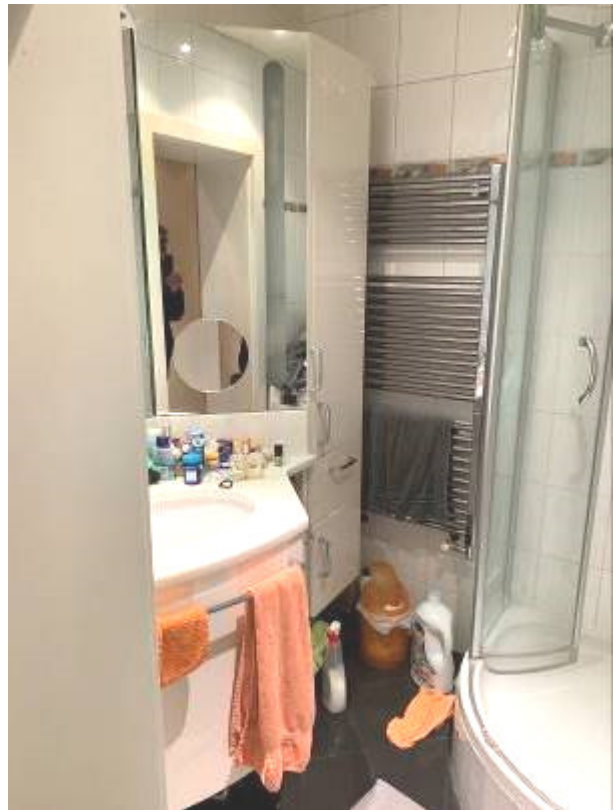
Anschließend gelangt man durch eine Tür in das Bad. Das Türblatt und der Futtertürstock sind im Innenbereich weiß furniert. Am Boden sind anthrazitfarbene Fliesen verlegt, die Wände sind bis zur Decke mit weißen Fliesen verkleidet. Im oberen Bereich ist zwischen den Wandfliesen eine umlaufende Bordüre eingelassen. In die Zwischenräume der auf die Decke aufgesetzten Paneele sind weiße Spiegelfedern eingelassen. Weiters sind in die Decken-

verkleidung indirekte Beleuchtungskörper eingebaut. Die Lampen von 2 Spots dürften kaputt sein, weil diese nicht leuchten.

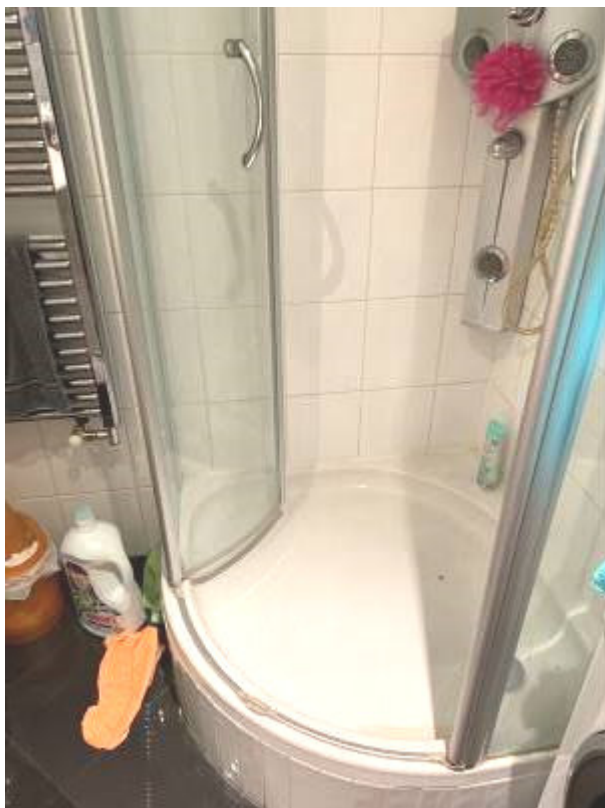
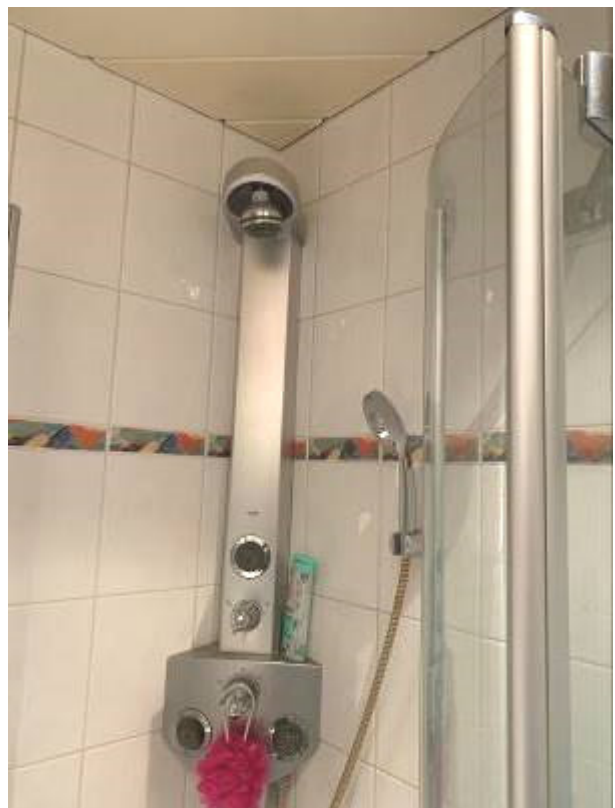
Ausgestattet ist das Bad mit einer Eckdusche mit Duschtrennung und einem in der Dusche eingebauten Duschpaneel mit Brauseschlauch und Brausekopf. Seitlich davon ist ein Handtuchheizkörper an der Wand montiert.

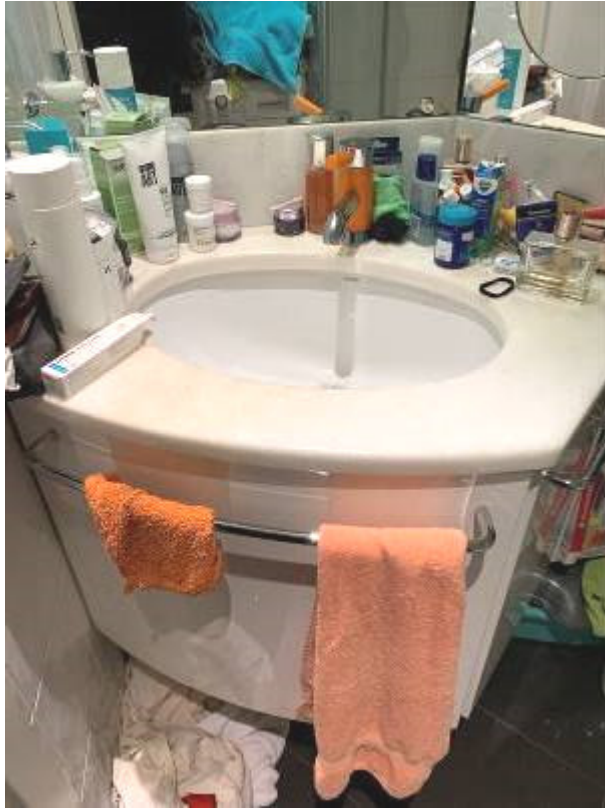
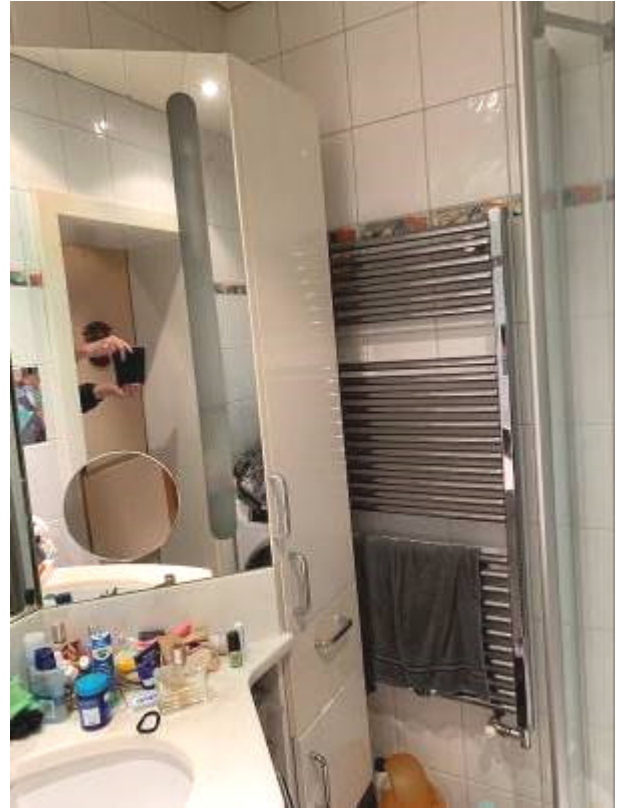
Weiters ist an der Südwand ein Handwaschbecken mit Abdeckplatte und einem Kästchen unterhalb vorhanden. Seitlich des Waschbeckens ist ein hohes Kästchen mit einer Tür und Schülade eingebaut. Im Bereich des Waschbeckens sind an der Rückwand und zum hohen Kästchen Spiegel eingebaut. Der beiden rückwärtigen Spiegel sind nach oben mit einem Paneel abgeschlossen in das Beleuchtungskörper eingesetzt sind.

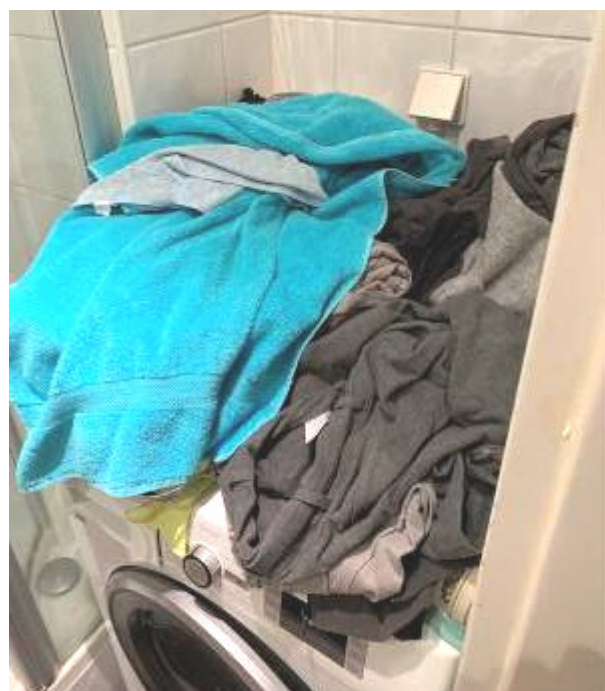
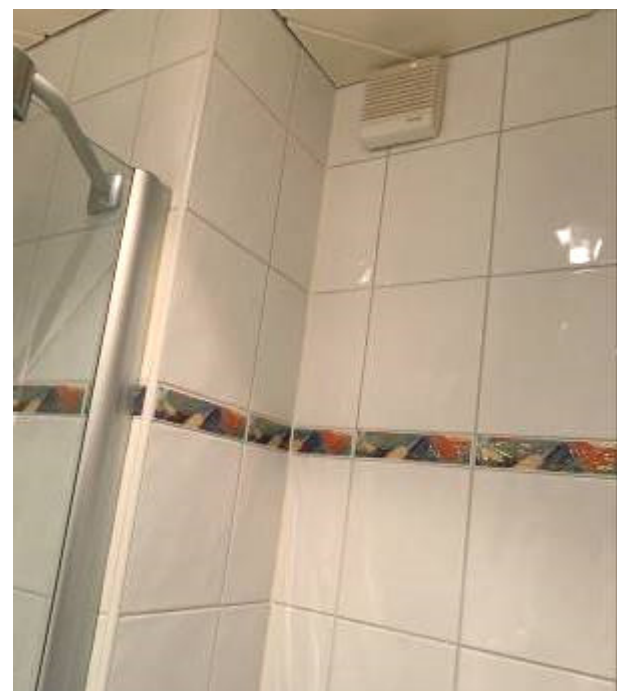
Rechts zwischen Dusche und Wandbereich besteht in die Nische der Waschmaschinenanschluss, an den eine Waschmaschine angeschlossen ist. Das Bad ist in verschiedenen Bereichen, vor allem im Bereich der Dusche, vernachlässigt instandgehalten.

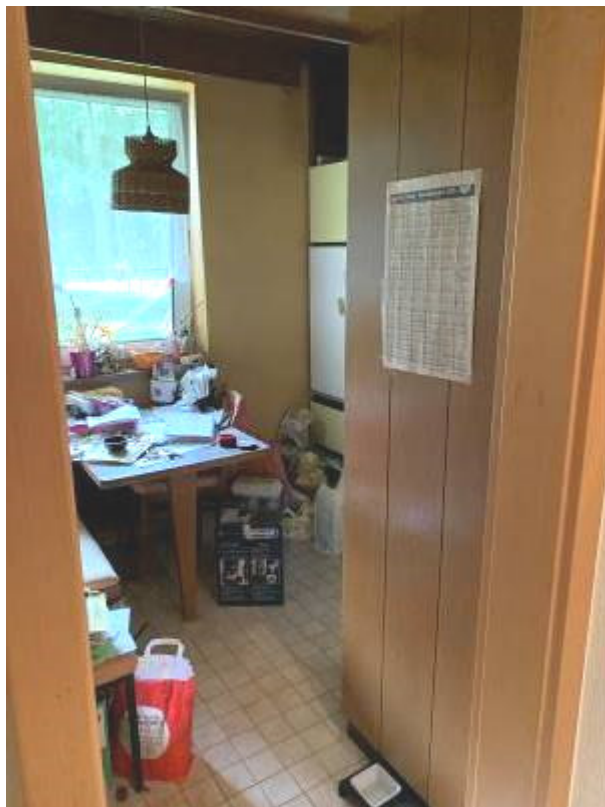
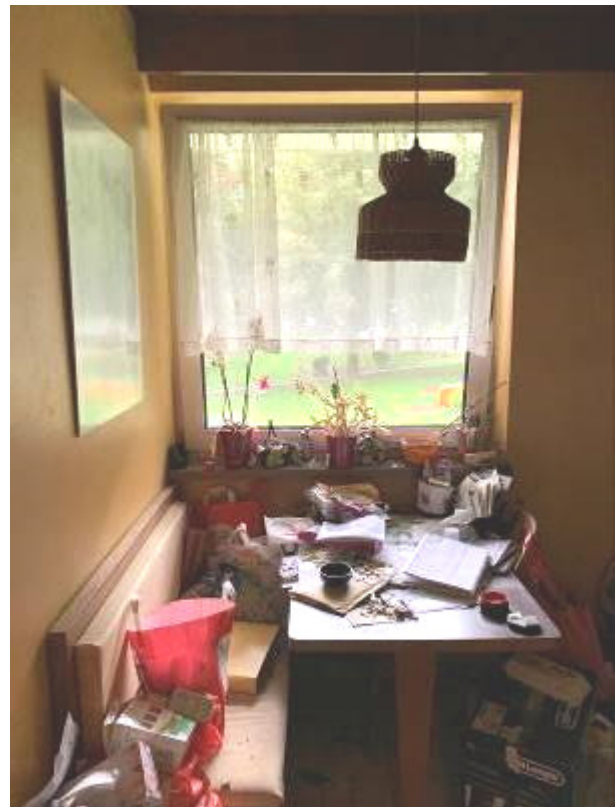
Südseitig gelangt man vom Flur in die Küche, in der ein Fliesenboden verlegt ist. Die Wände sind verputzt und gemalt. Südseitig ist ein Kunststofffenster mit Zweifachverglasung eingebaut. Die Westwand ist oberhalb der Einbauküche mit einer dunklen Holzschalung verkleidet. Die Decke ist ebenfalls mit dunklen Holzschalungsbrettern verkleidet. Die Einbauküche wird von der SV für Mobil- liar mitbewertet.

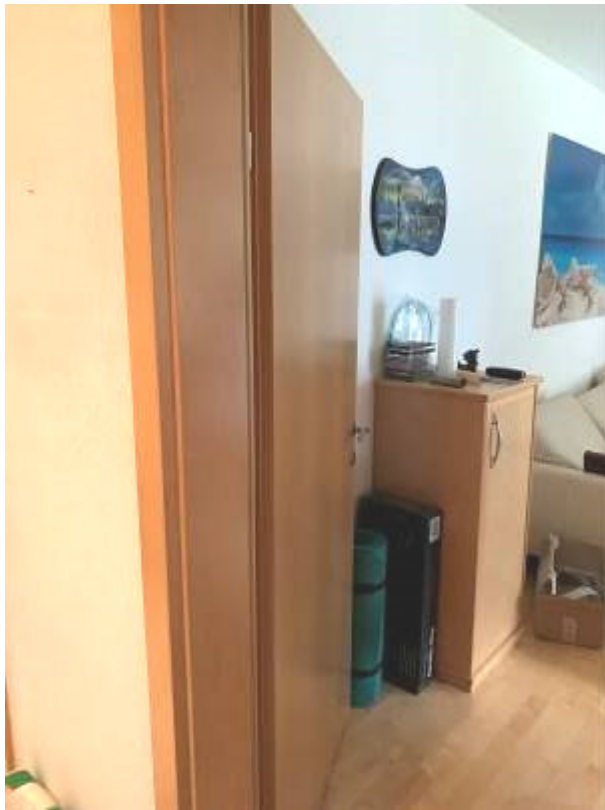
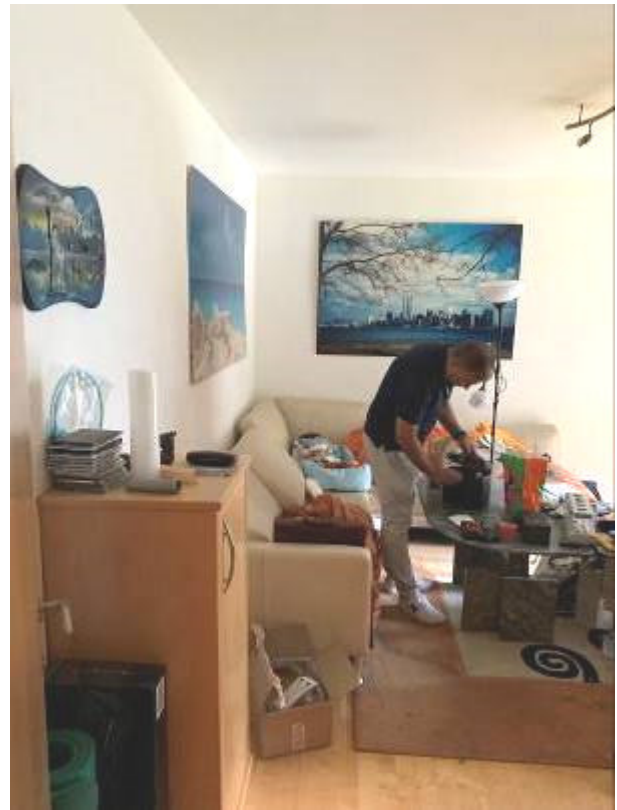
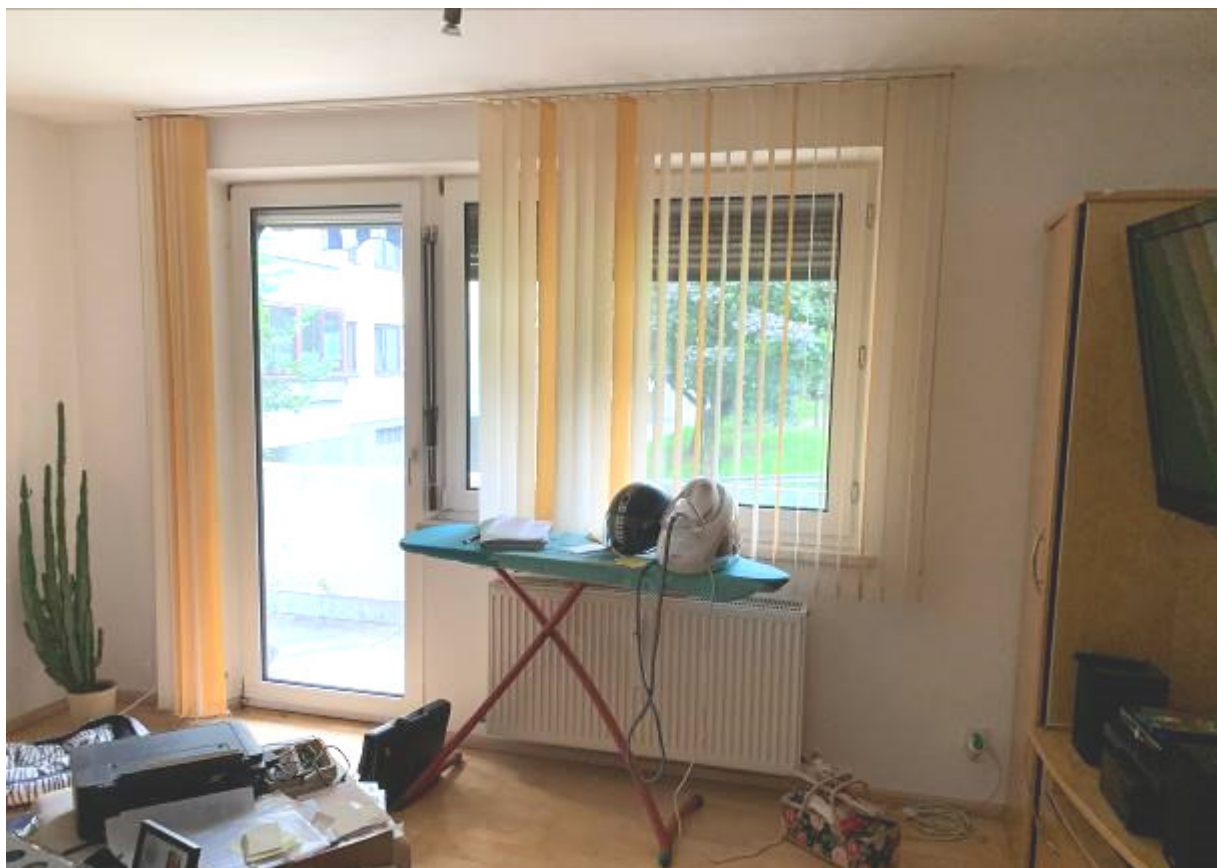
Vom Flur gelangt man vor der Küche durch eine Futterstocktür mit Türblatt ostseitig in das Wohnzimmer, in dem ein Ahornparkettboden verlegt ist. Wände und Decke sind verputzt und gemalt. Südseitig ist zum vorgelagerten Balkon eine Kunststofftür mit einer 2-fachen Verglasung und einem seitlich anschließenden Fenster eingebaut. Unterhalb des Fensters besteht eine Kunststofffensterbank, unterhalb der ein Radiator an der Wand montiert ist. Im

Außenbereich sind das Fenster und die Tür mit Rollos ausgestattet, die mit Kurbeln zu bedienen sind.

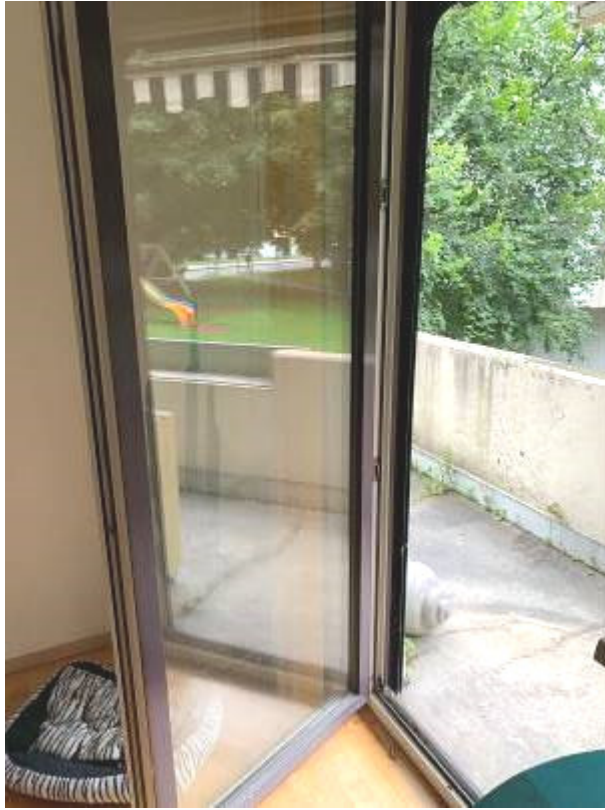
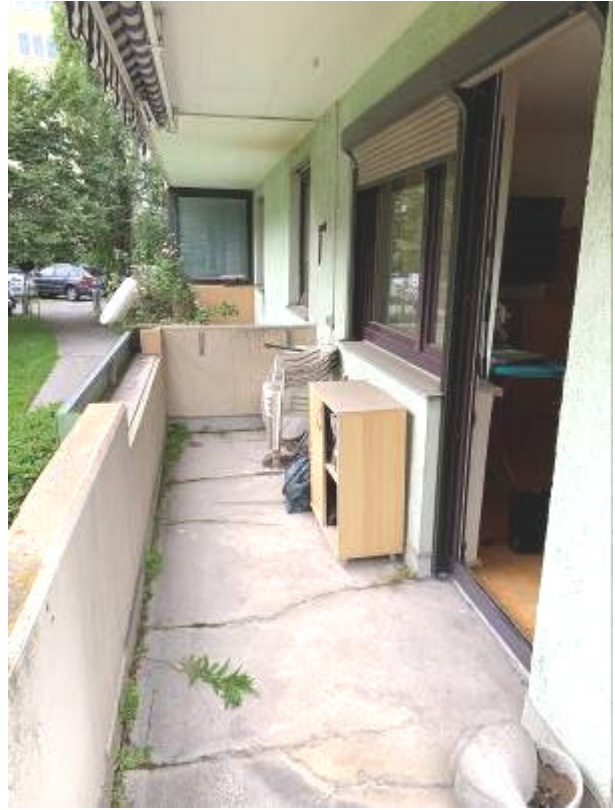
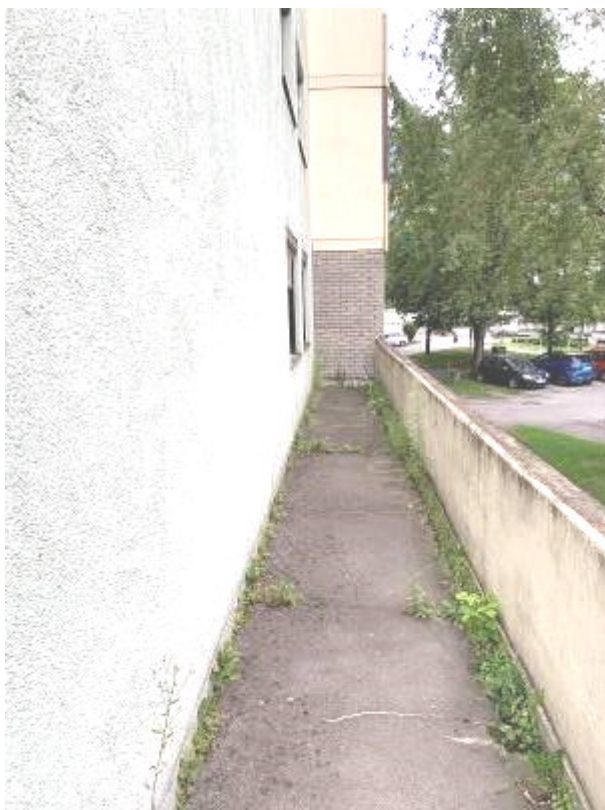
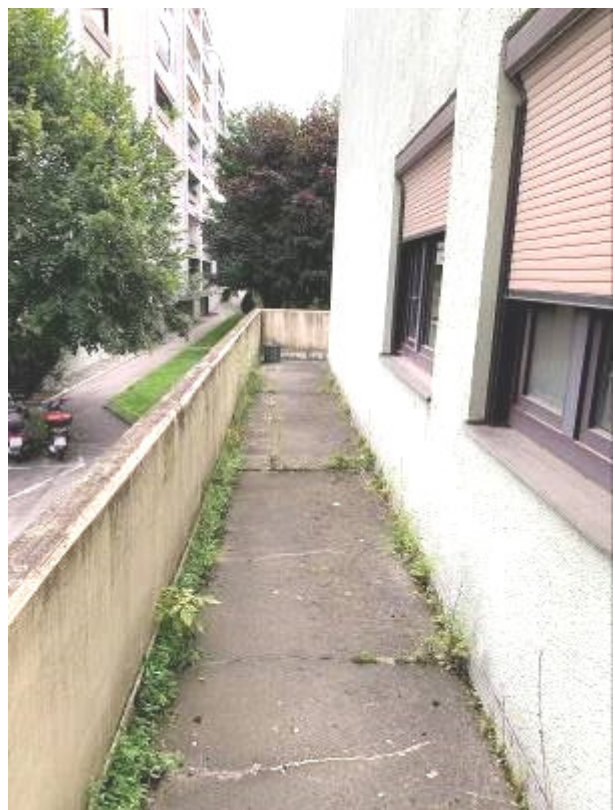
Am Balkon, der südseitig und ostseitig entlang der Wohnung angeordnet ist, besteht ein Betonboden. Der Außenbereich ist mit einer Betonbrüstung abgeschlossen. An der Ostseite reicht der Balkon bis zur Hauswand, die im Bal-

konbereich mit NF-Ziegeln gemauert ist. In diesem Bereich bestehen die Fenster von Zimmer 1 und Zimmer 2, die ostseitig ausgerichtet und jeweils mit einem Rollo mit Kurbelbedienung ausgestattet sind. Im westlichen Brüstungsbereich der Südseite besteht ein Blumentrog, der aus Betonteilen gefertigt wurde. Der gesamte Balkon ist sehr mangelhaft instandgehalten und die Betonteile sind sehr abgewittert. In den Ecken zwischen Brüstung und Boden wächst aus den Fugen Gras.

Insgesamt befindet sich die bewertungsgegenständliche Wohnung Top W 4 zum Zeitpunkt der Befundaufnahme in einem größtenteils sanierten aber instandhaltungsmäßig vernachlässigten Zustand. Dies betrifft insbesondere auch den Balkon.

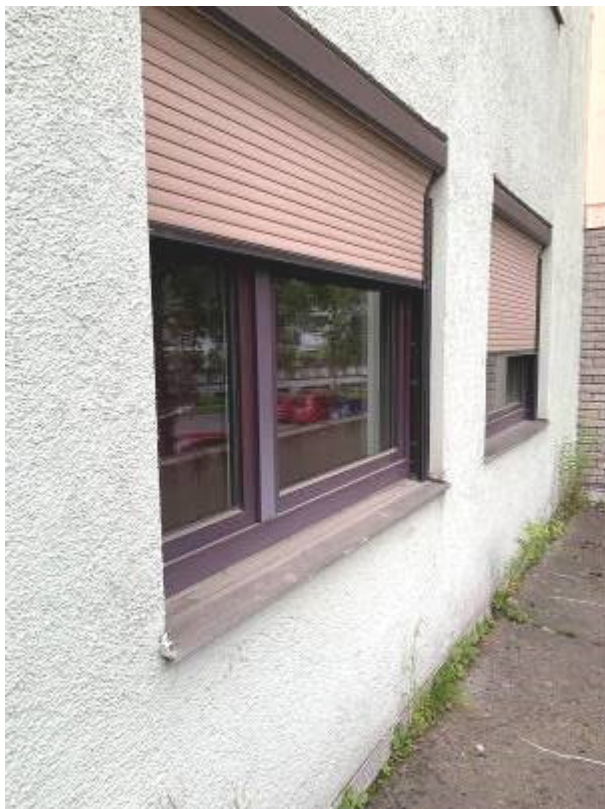
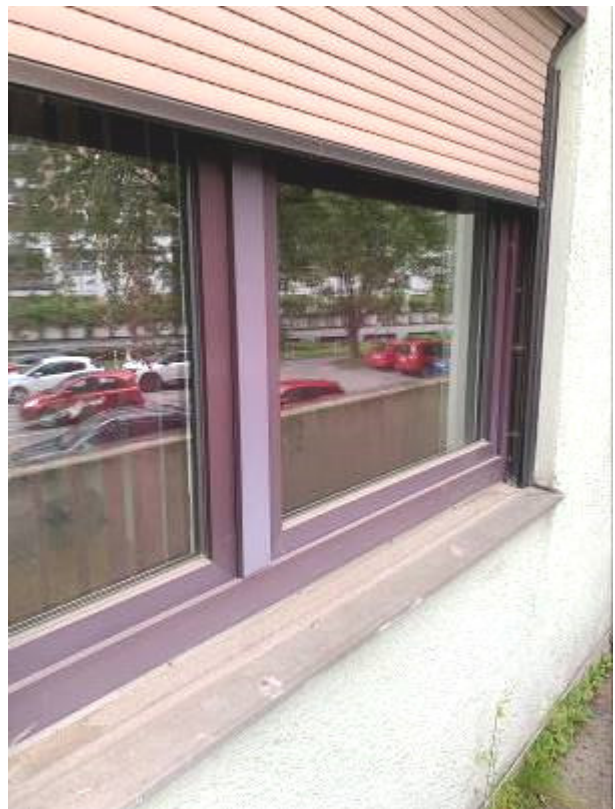
Die Außenwände des Hauses sind verputzt und gemalt. Die Fenster sind im Außenbereich mit Fensterbänken und Rollos ausgestattet. Südseitig ist im Bereich des Wohnzimmers auf der Unterseite der Balkonplatte des darüber liegenden Geschoßes eine Markise montiert, die elektrisch bedienbar ist. Das Küchenfenster hat kein Rollo.
