# GUTACHTEN ZUR ERMITTLUNG DER VERKEHRSWERTE

## WOHNUNG TOP W 4

## GARAGE TOP G 16

**LIEGENSCHAFT**  
**EZ 1100 GRUNDBUCH 81014 RUM**  
**WOHNUNG TOP W 4 UND GARAGE TOP G 16**

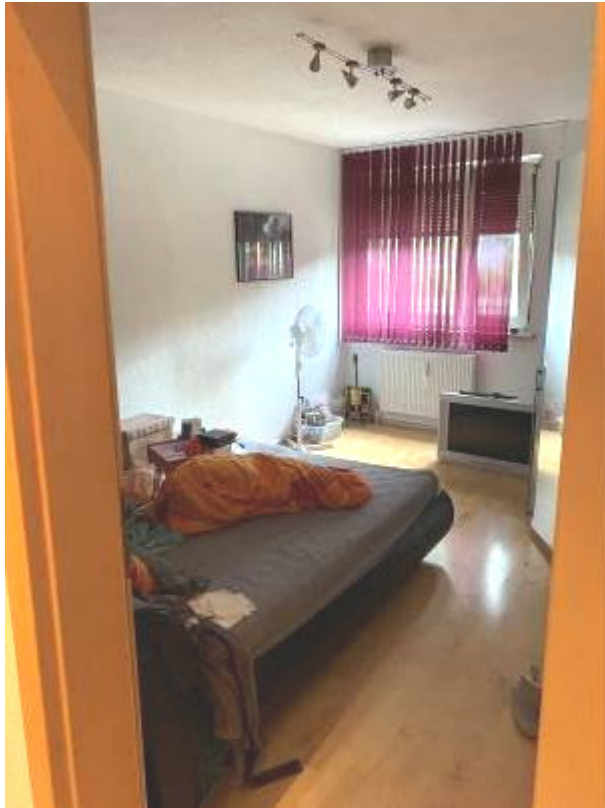
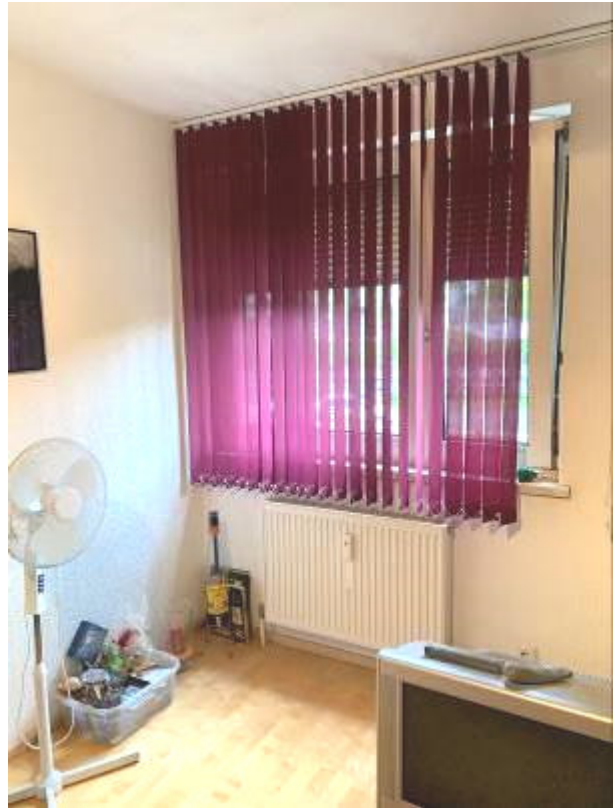
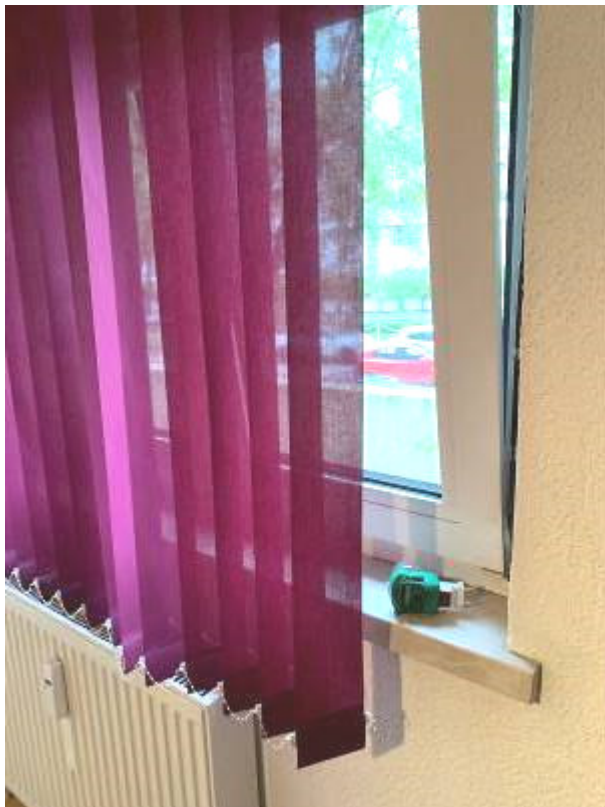
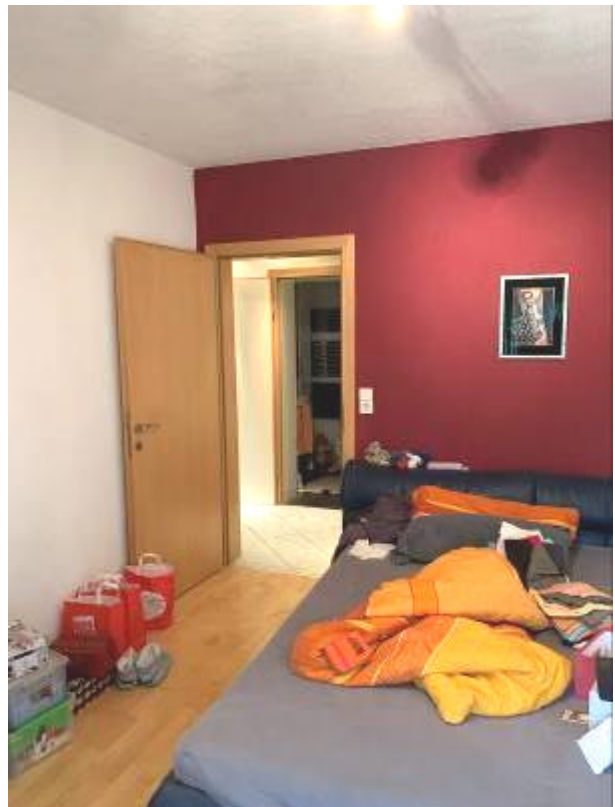
Das nordseitig an das Wohnzimmer anschließende Zimmer, das ostseitig ausgerichtet ist, ist vom Flur mit einer Futterstocktür mit Türblatt abgeschlos-

sen und hat einen Ahornparkettboden. Die Wände und Decke sind verputzt und gemalt. Ostseitig ist ein doppelflügeliges Kunststofffenster eingebaut, das mit einem Außenrollo mit Kurbelbedienug ausgestattet ist. Unterhalb des Fensters ist an der Wand ein Heizungs radiator montiert.

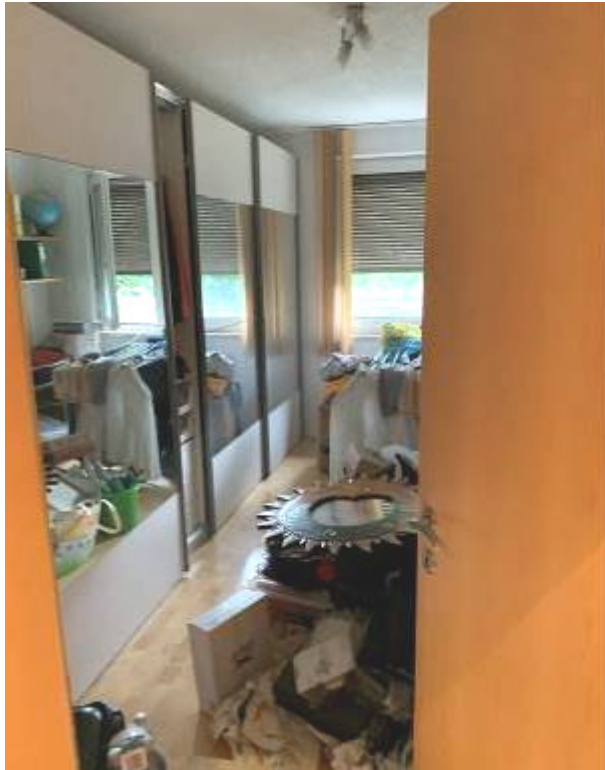
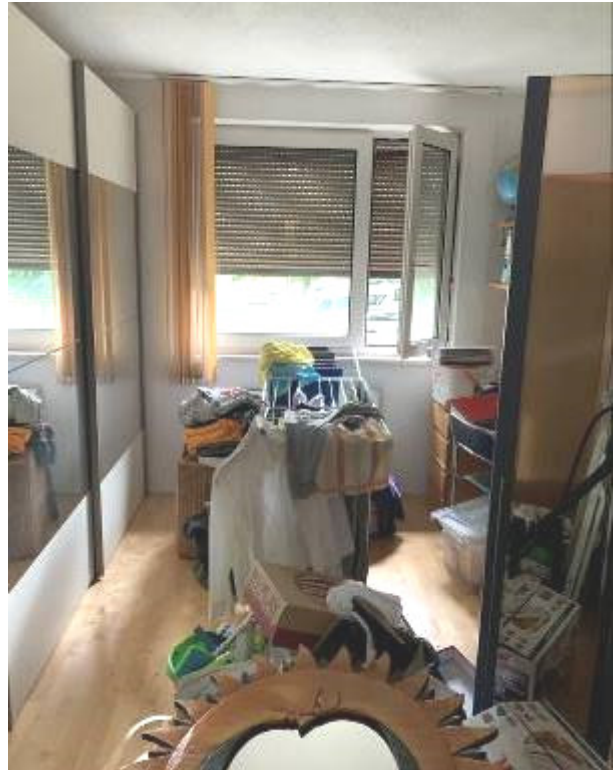
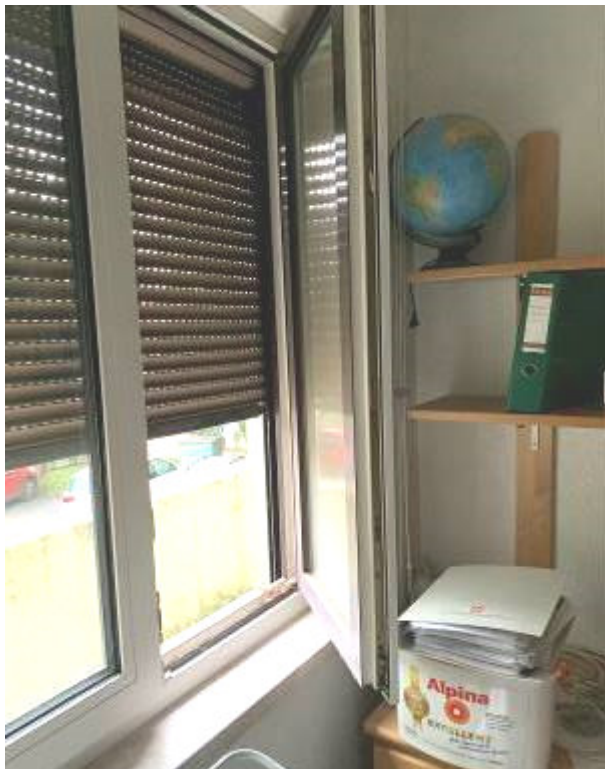
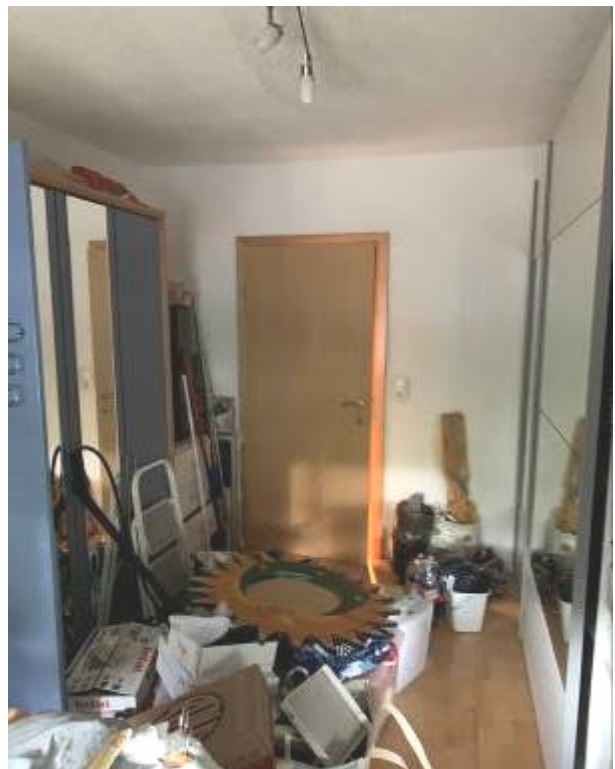
Das gegenüberliegend der Eingangstüre liegende, ostseitig ausgerichtete Zimmer, ist vom Flur mit einer Futterstocktür mit glattem Türblatt abgeschlossen. Im Zimmer ist ein Ahornparkettboden verlegt, Wände und Decke sind

verputzt und gemalt. Ostseitig ist ein doppelflügeliges Fenster mit einer kunststoffbeschichteten Fensterbank eingebaut. Unterhalb ist ein Heizungs radiator montiert. Das Fenster ist mit einem Außenrollo mit Kurbelbedienung ausgestattet. In diesem Zimmer stehen verschiedene Kästen, ein Schreibtisch und Regale.

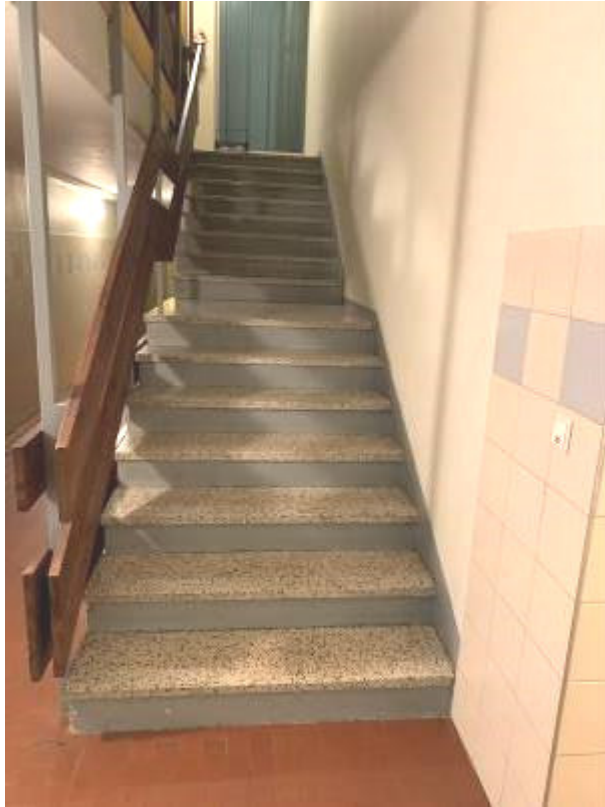
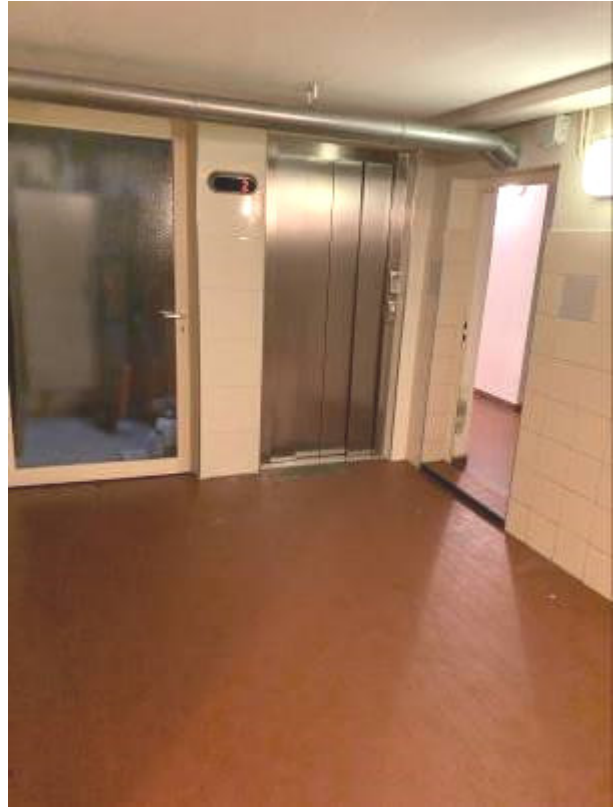
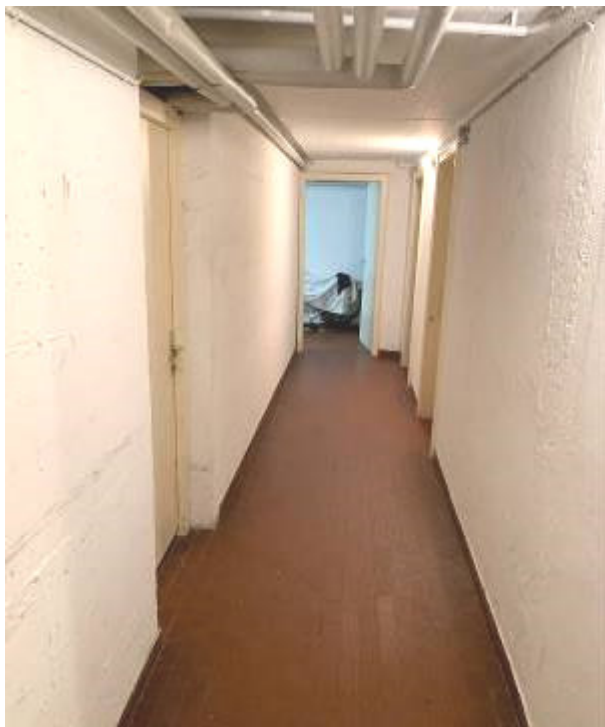
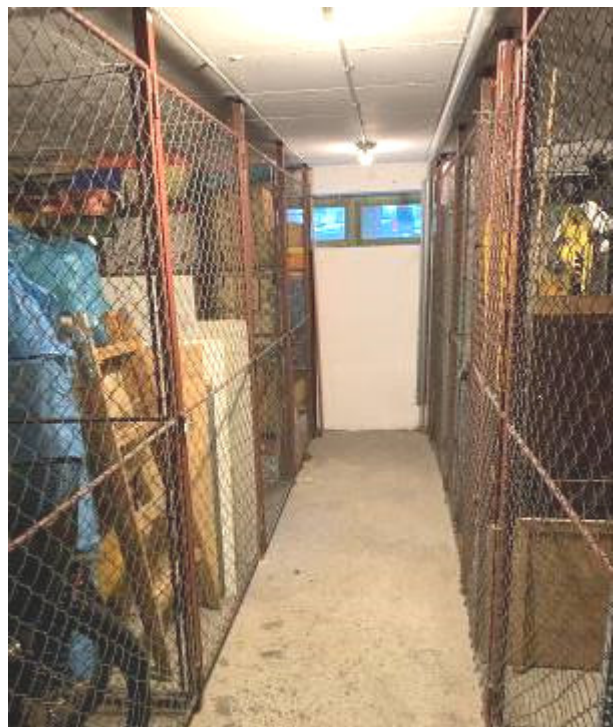
Das von der Wohnung genutzte Kellerabteil konnte bei der Befundaufnahme nicht gefunden werden. Die Kellerabteile sind im Kellergeschoß süd- oder ostseitig angeordnet und allesamt gleich ausgeführt. Sie haben Gitterabtrennungen mit Eisenstäben in unterschiedlichen Größen. In den Kellerabteilen besteht ein Betonboden. Die Abteile sind nicht mit einem Licht oder einer Steckdose ausgestattet. Im Gangbereich sind an der Decke Beleuchtungskörper montiert. Der Zugangsbereich zum Keller ist gefliest.

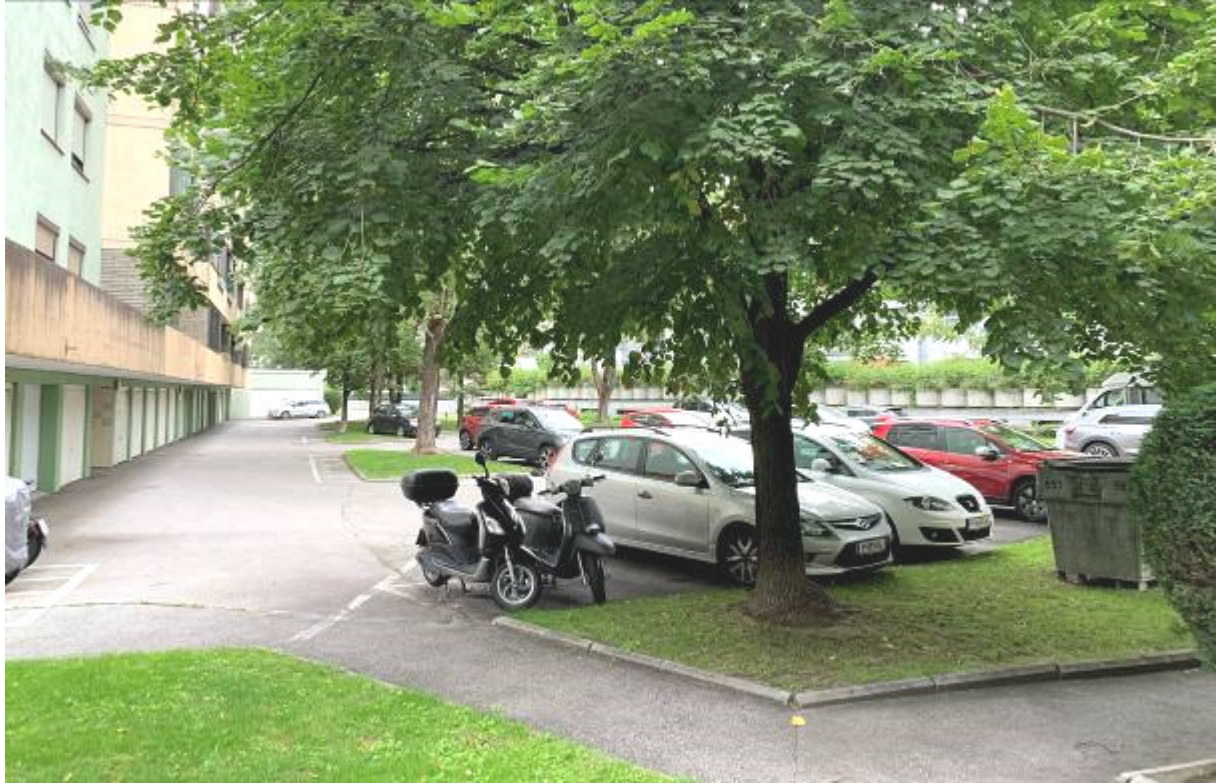
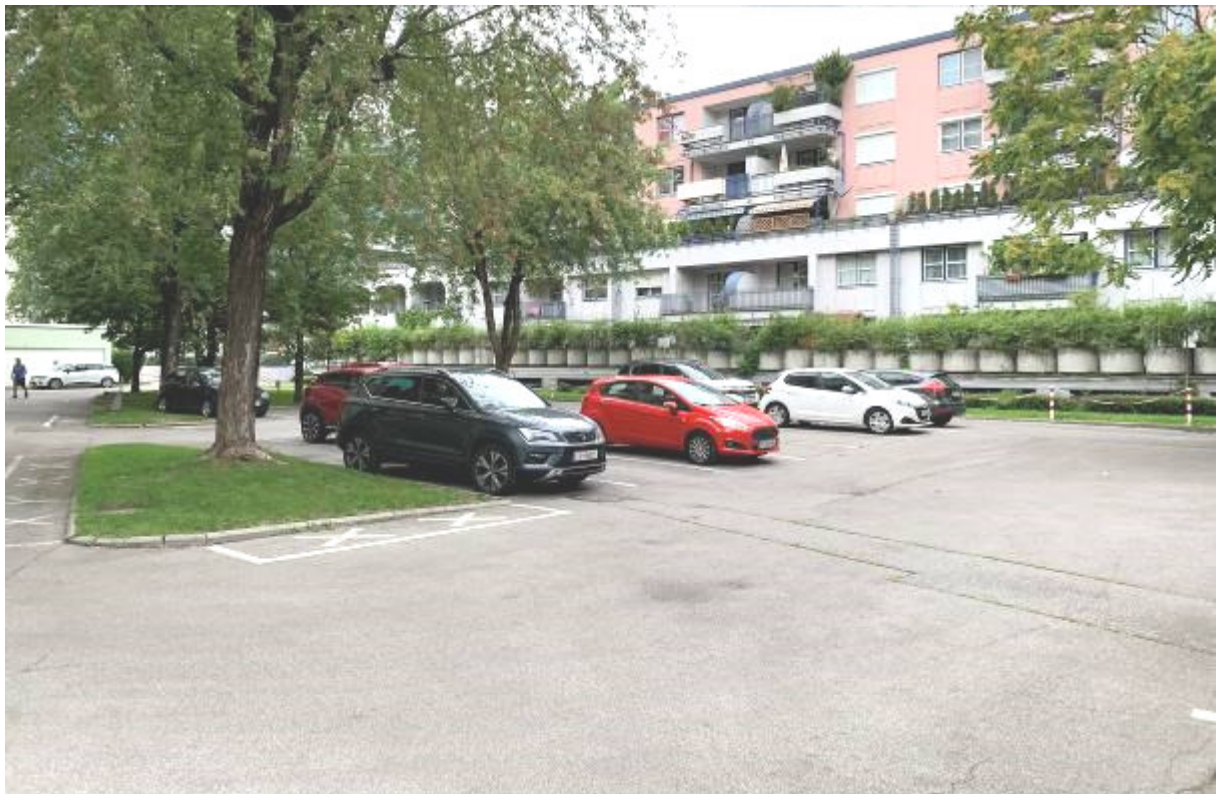
Im ostseitigen Bereich des Gebäudes Kugelfangweg 19 sind verschiedene Garagen angeordnet, an die eine asphaltierte Vorplatzfläche anschließt, auf der Autoabstellplätze angeordnet sind. Auch im nordseitig anschließenden Gebäude Kugelfangweg liegen im Untergeschoß Garagen. Von der Ostseite bestehen auch Eingänge, an die die allgemeinen Gänge und die Stiegenhäuser anschließen.

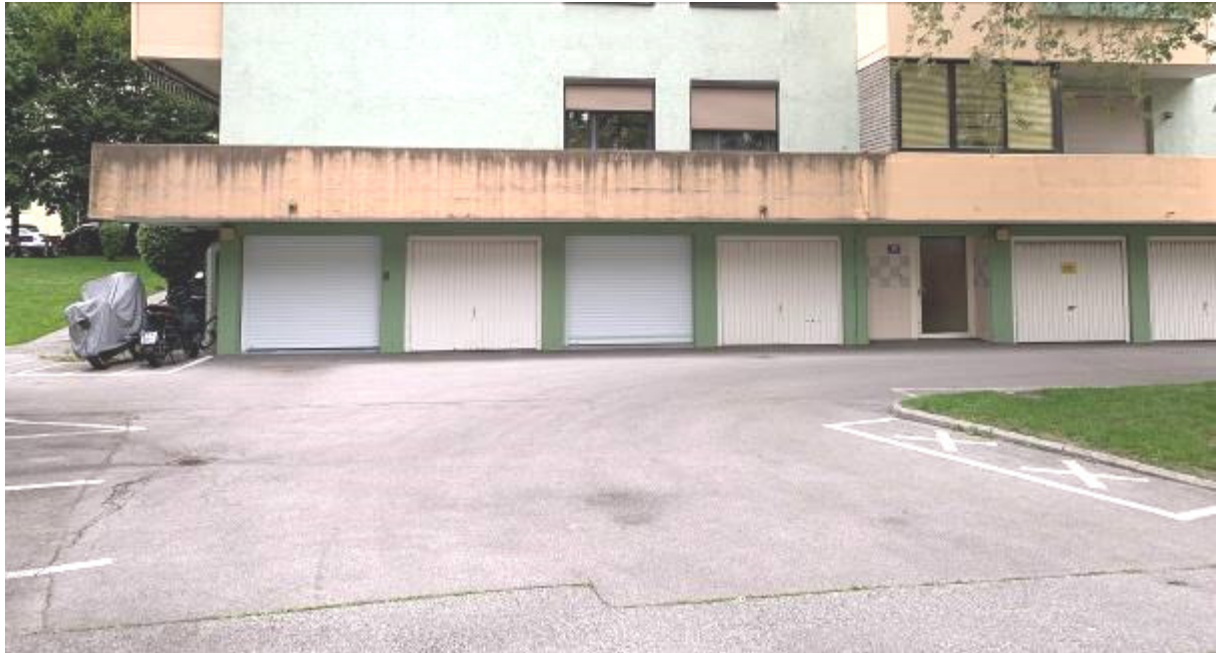
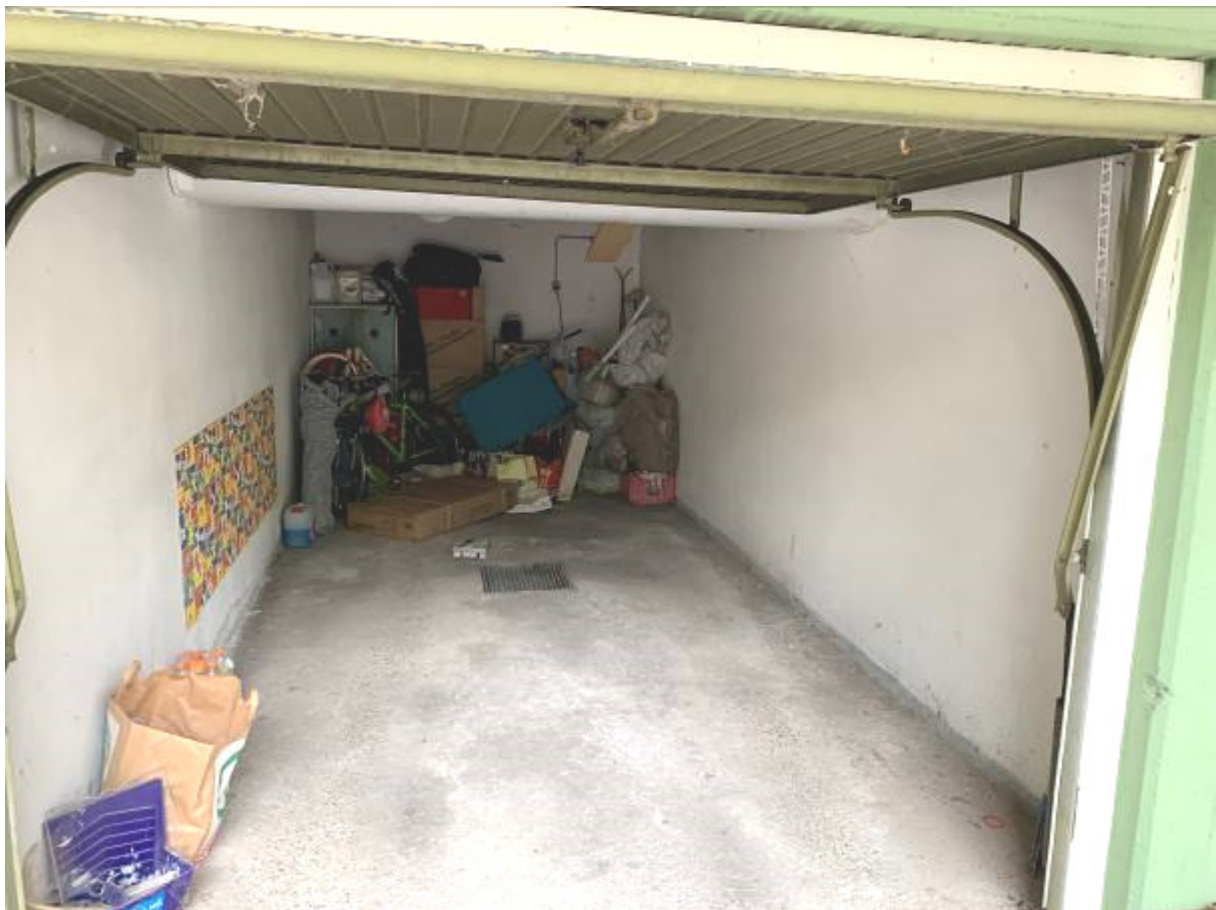
Die bewertungsgegenständliche Garage Top G 16 ist von Süden die zweite und ist mit einem händisch öffnbaren Dreh-Kipp-Tor abgeschlossen. Die Schiene des Torrahmens ist im Eingangsbereich teilweise gerostet. Das Garagentor hat eine Einfahrtsbreite von 2,20 m und eine Höhe von ca. 1,84 m. Grundsätzlich hat die Garage im Innenbereich eine Höhe von 2,21 m. Auf Grund der unterhalb der Decke verlaufenden Rohrleitungen besteht aber nur eine Einfahrtshöhe von ca. 1,80 m. Die Grundfläche der Garage hat eine Länge von 5,97 m und eine Breite von 2,64 m.

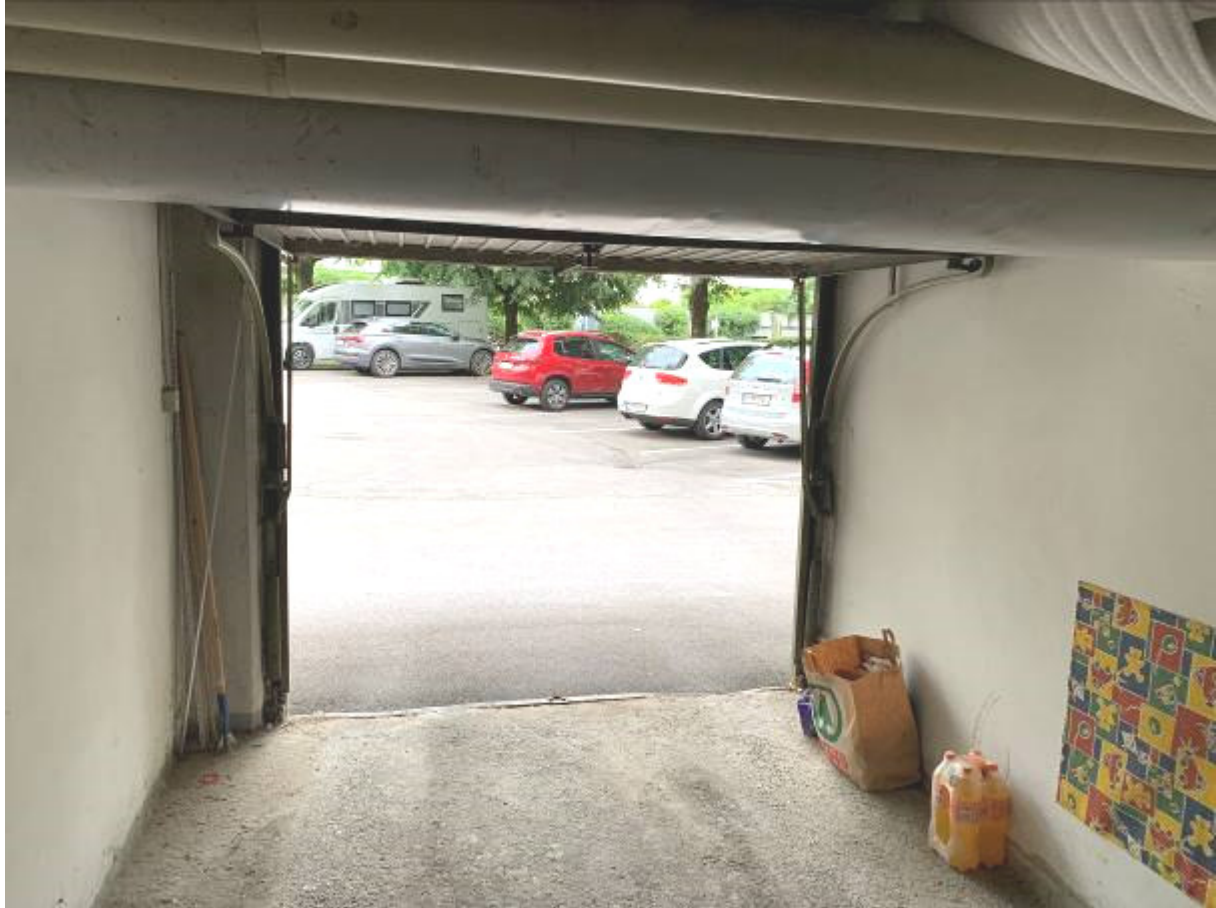
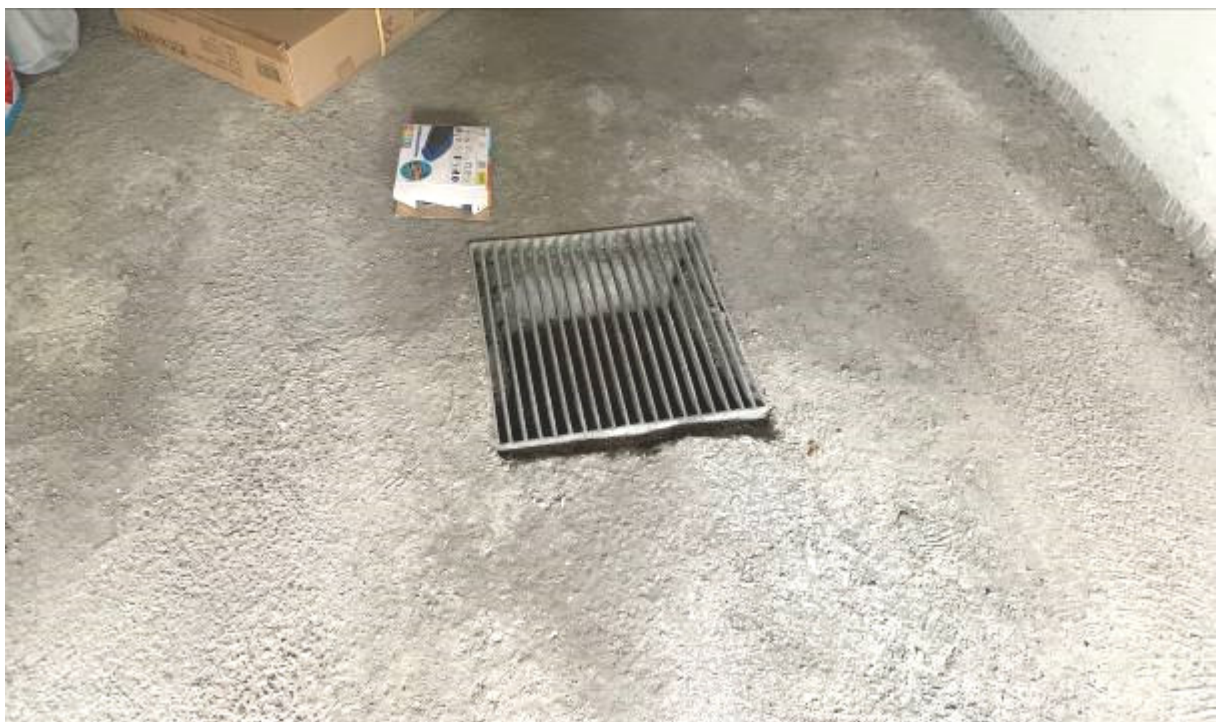
Der Betonboden ist sehr abgenutzt. In der Mitte des Bodens ist ein Gitter eingelassen. Die Wände sind verputzt und gemalt, die Betondecke wurde gemalt. In dieser verlaufen quer durch die Garage verschiedene Risse. Hinter dem Garagentor verlaufen unterhalb der Decke verschiedene Rohre mit Isolierummantelungen. Die Elektroleitungen verlaufen ebenfalls aufputz. Eine Steckdose und eine Lampe, deren Abdeckung fehlt, sind installiert.

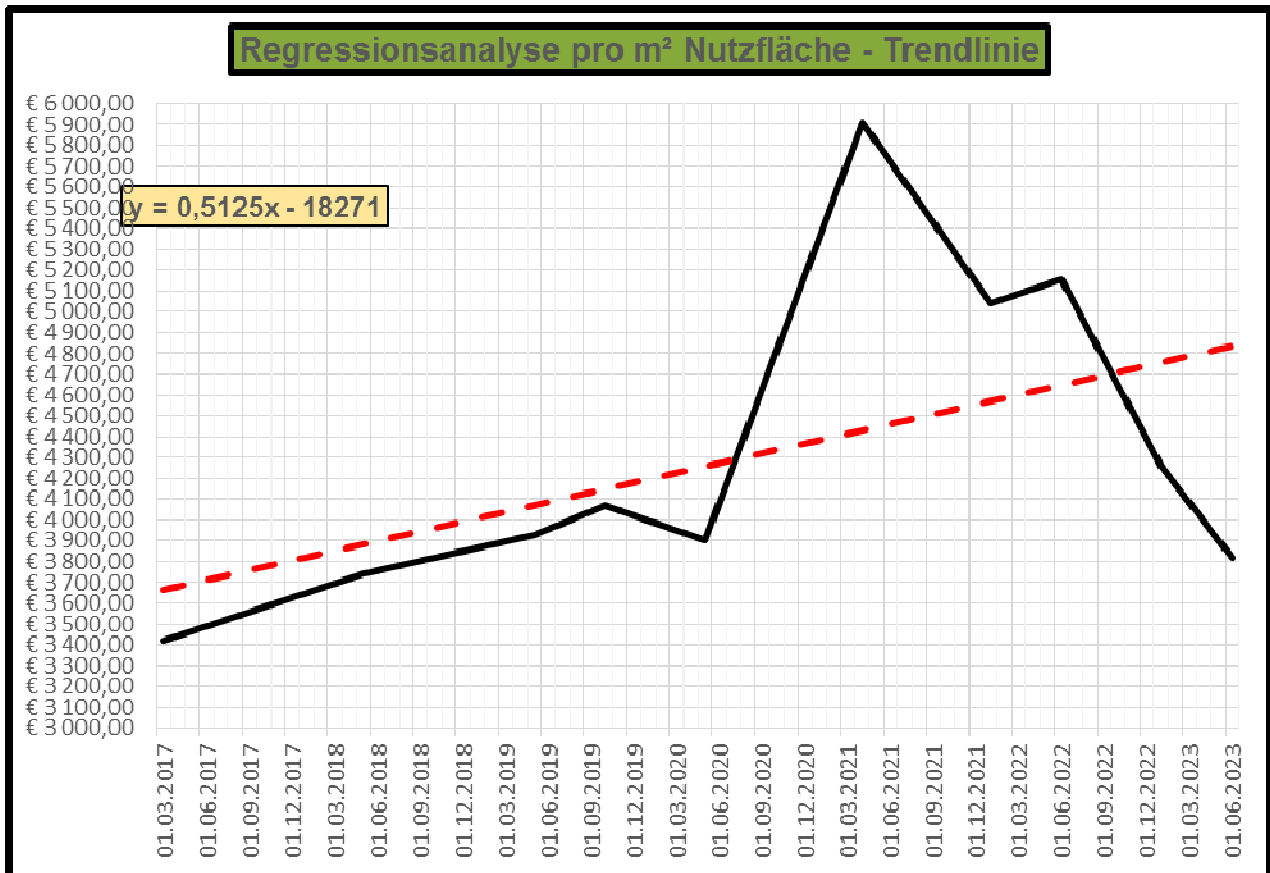
Wohnnutzfläche zum Bewertungsstichtag 19.10.2022 (Todesstag Frau Rosenstatter) berechnet. Die Berechnung erfolgt mit Hilfe der ermittelten Formel, die den Anstieg der Trendlinie abbildet.

Auf Grund der in der vorigen Abbildung ausgewiesenen Formel ( $y = 0,5125x - 18271$ ) ergibt sich zum Bewertungsstichtag (19.10.2022) ein Wert von **€ 4.716,16** pro m<sup>2</sup> der Wohnnutzfläche.
